Le mur de Chambord

Un Monument historique
des XVI^e et XVII^e siècles

32 kilomètres à sauvegarder

Appel au mécénat pour Chambord

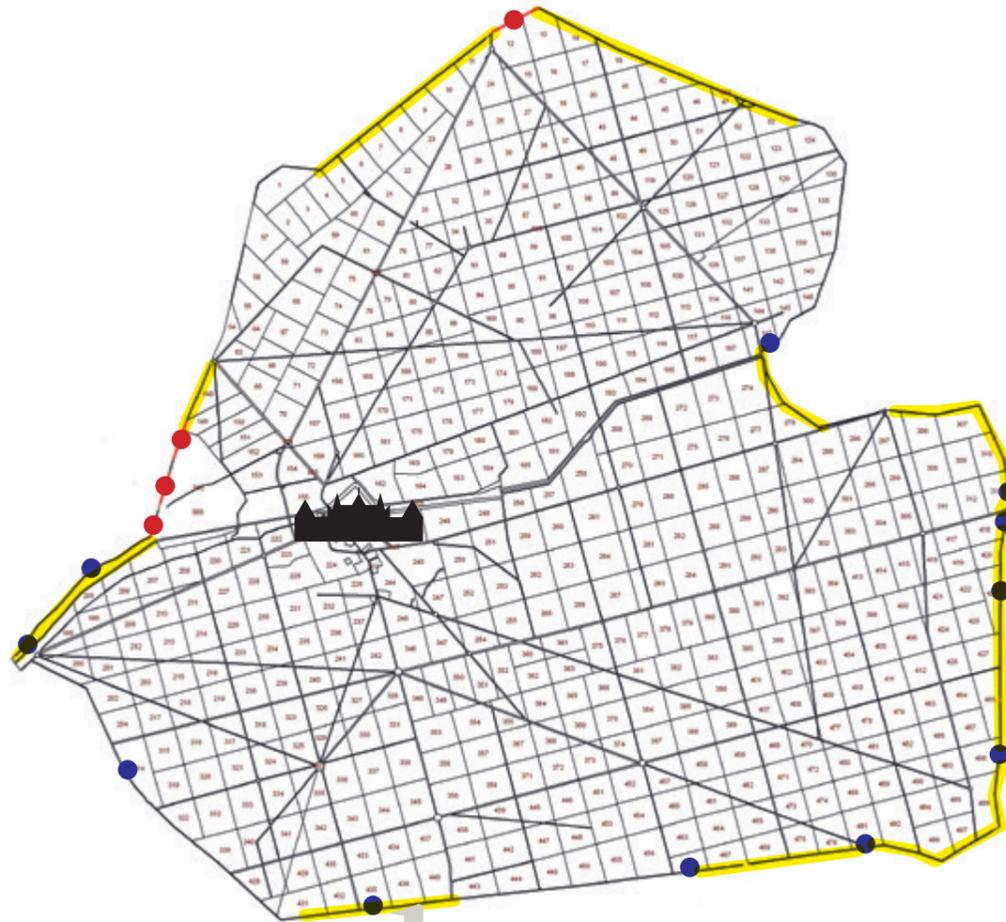
Chantiers prioritaires

- Brèches dont le financement est assuré par le ministère de la Culture
- Portions du mur à refaire en priorité
- Travaux d'entretien à conduire en urgence
- 1000m

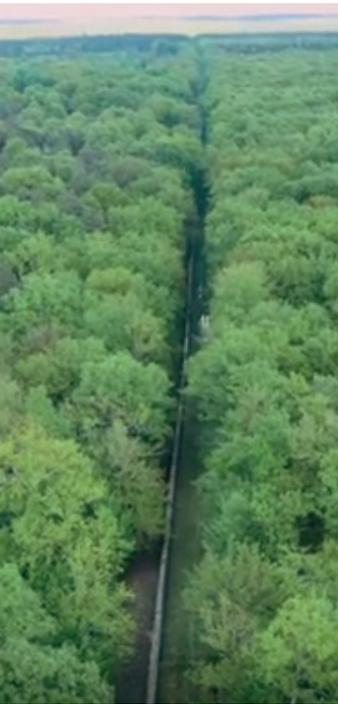
1. Le mur à vol d'oiseau
2. François I^{er} (1494-1547)
3. Gaston d'Orléans (1608-1660)
4. Plan de Chambord vers 1809

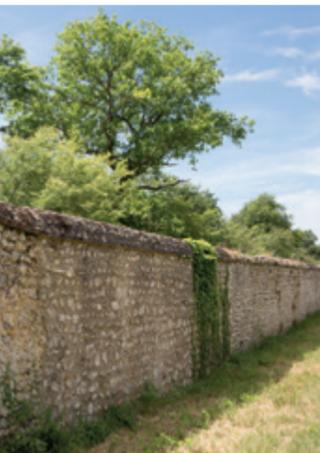
1. Le mur de clôture, vu de l'extérieur du domaine
2. Tête de mur refaite
3. Porte de Muides
4. En bord de route, au nord du domaine
5. Reprise du mur (travaux de 1955)
6. Portion de mur refaite (à l'Ormetrou)

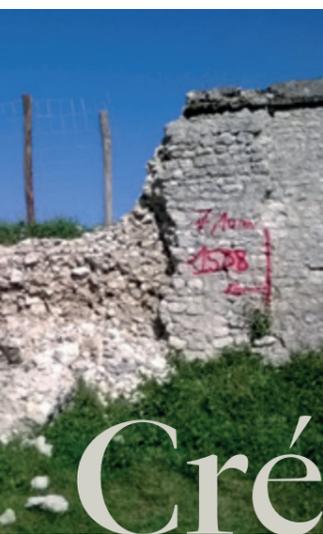
1. Démontage des brèches
2. Reprise du mur
3. Un chantier double et mobile
4. Fauchage manuel
5. Désherbage
6. Curage des enduits

- Chaque brèche est entièrement démontée puis remontée après que les fondations ont éventuellement aussi été reprises.
- La restauration d'un mètre linéaire (4 m² ou 2,80 m³, en moyenne) coûte 1 200 €.

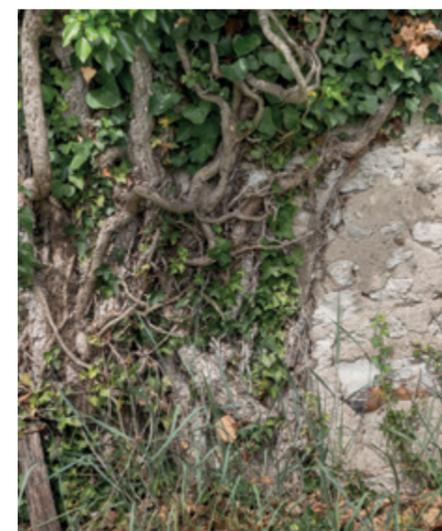
1. Envahissement des parasites
2. Développement des lacunes
3. Fragilisation de la tête du mur

Ces travaux, consistent à faucher avec un tracteur agricole au plus près du mur d'enceinte. En complément de ce nettoyage, doit être prévu l'arrachage de tous les parasites qui se développent au pied du mur (herbes folles, arbustes...). Ainsi que la coupe du lierre qui pousse le long et sur la tête du mur.
