CHÂTEAU  
DE CHAMBORD

*Couvertures*

# ÉTUDE HISTORIQUE ET DOCUMENTAIRE

**RAPPORT**

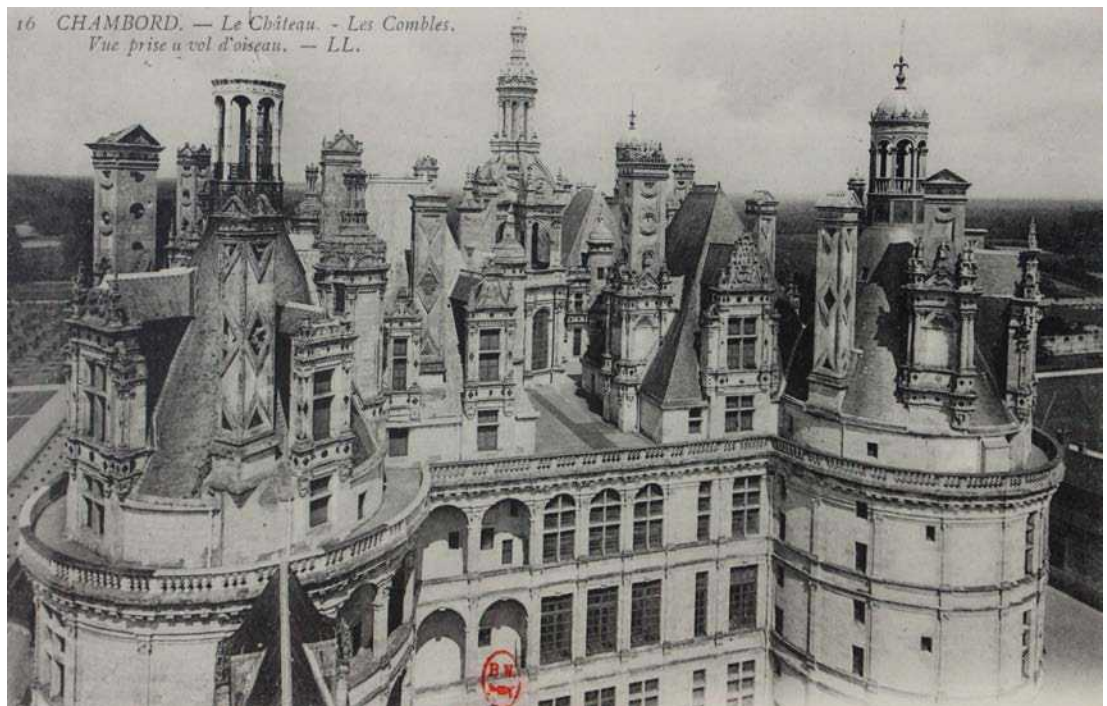
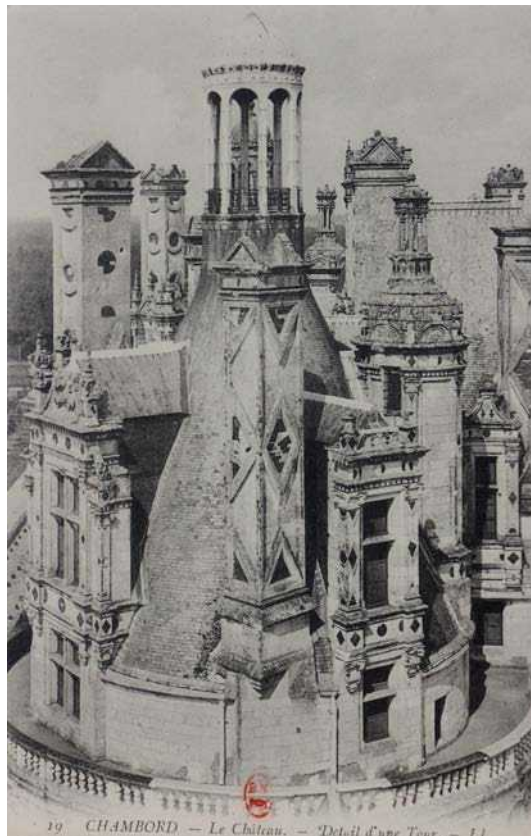
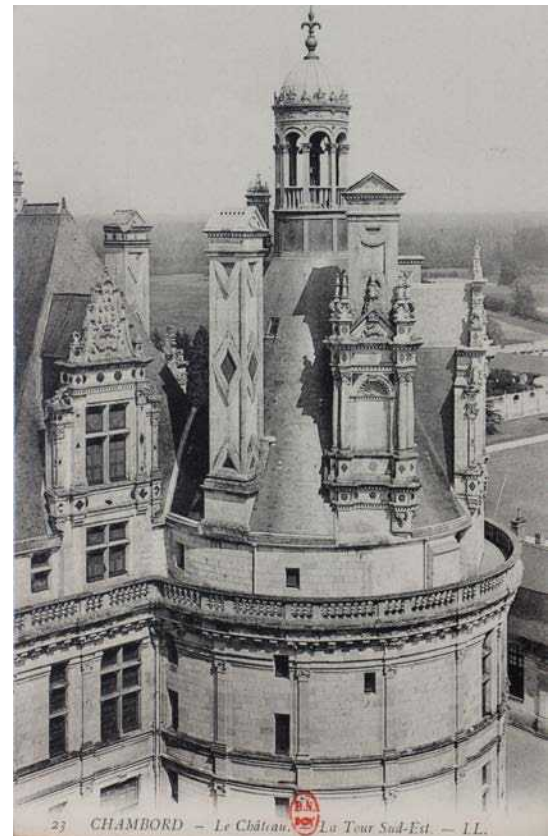
**PLANCHE 11**

« Château de Chambord »,  
cartes postales, s.d. [début du XXe siècle].  
**a-** « Les combles. Vue prise à vol d'oiseau »  
depuis l'Ouest, tours C & D.

**c-** « La Tour Sud-Est »,  
tour B.

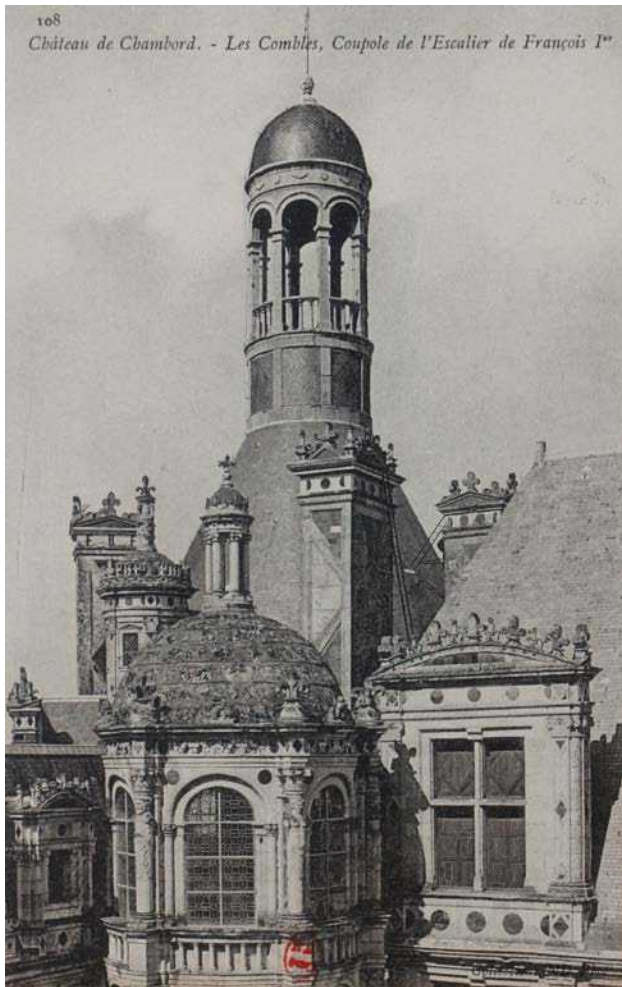
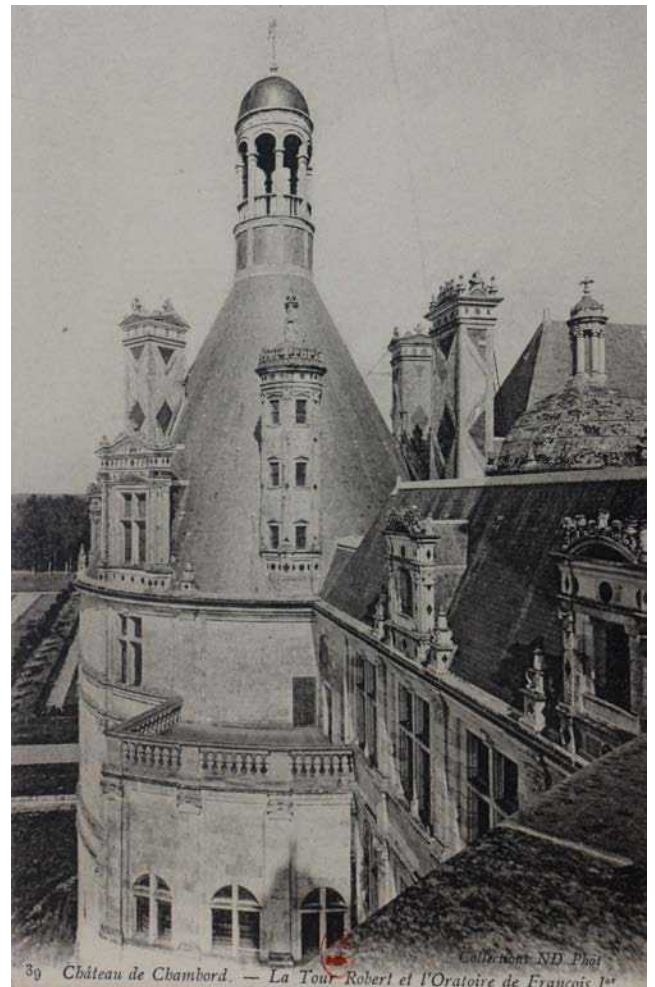
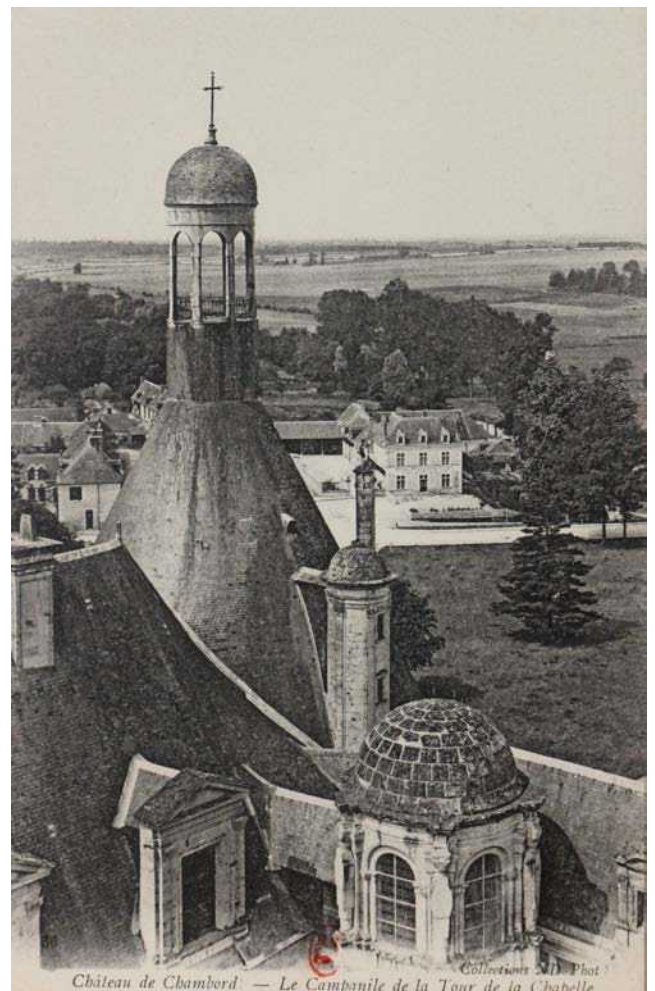
## PLANCHE 12

**c-** « La Tour Robert et l'Oratoire de François Ier »,  
tour F.

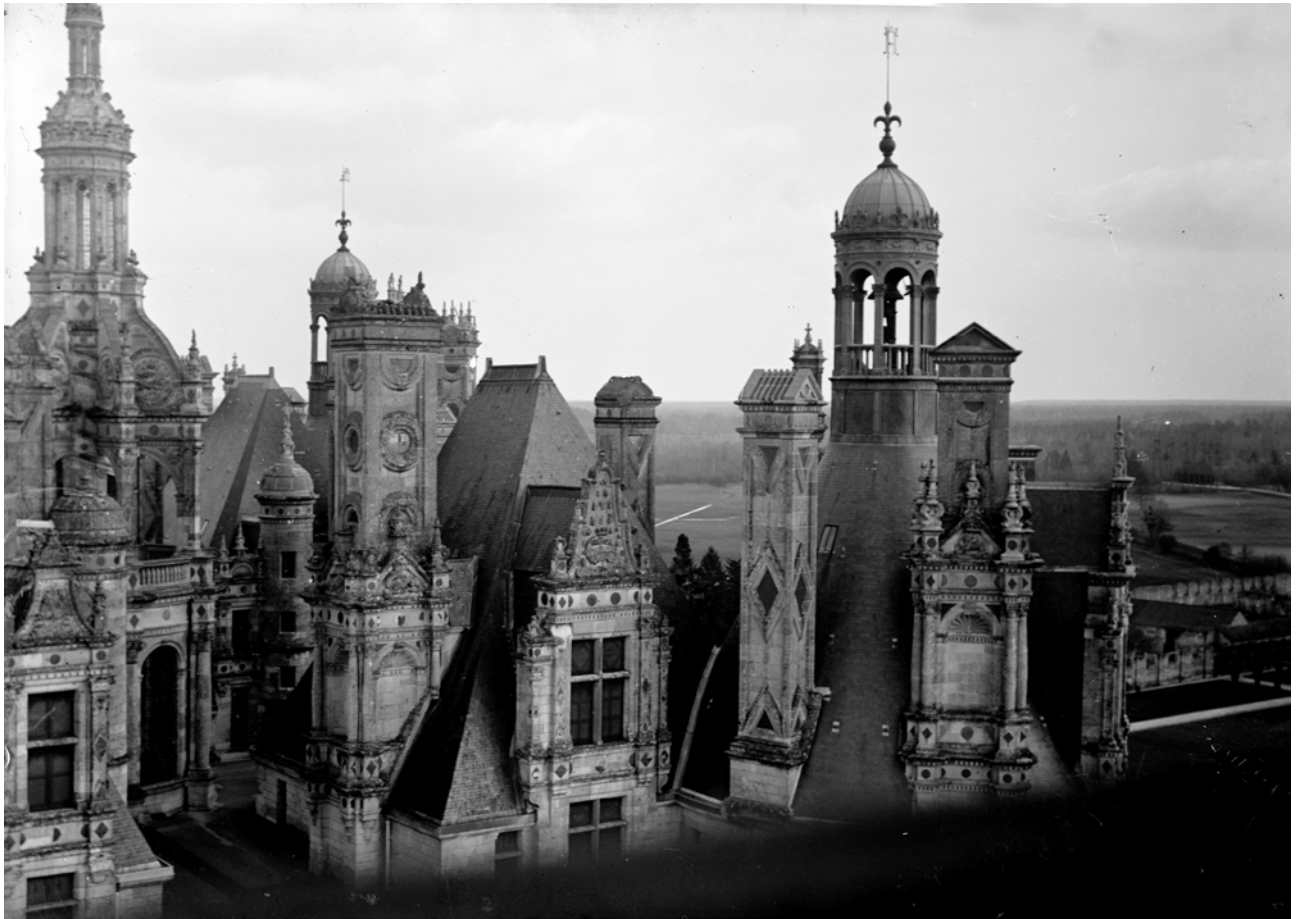
**PLANCHE 13**

Vue des combles depuis l'Ouest,  
s.d. [début du XXe siècle].  
Collection privée de la famille Dreux  
[cliché Documentation du château de Chambord].

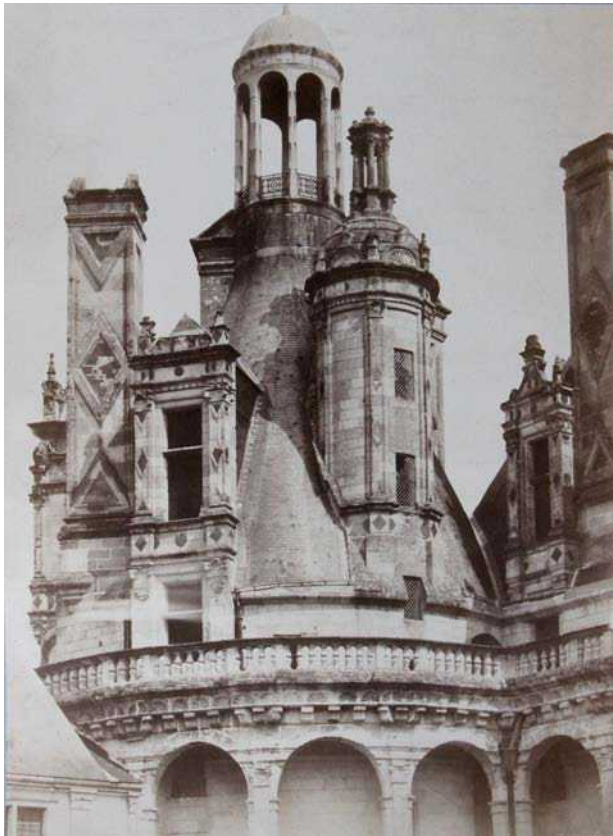
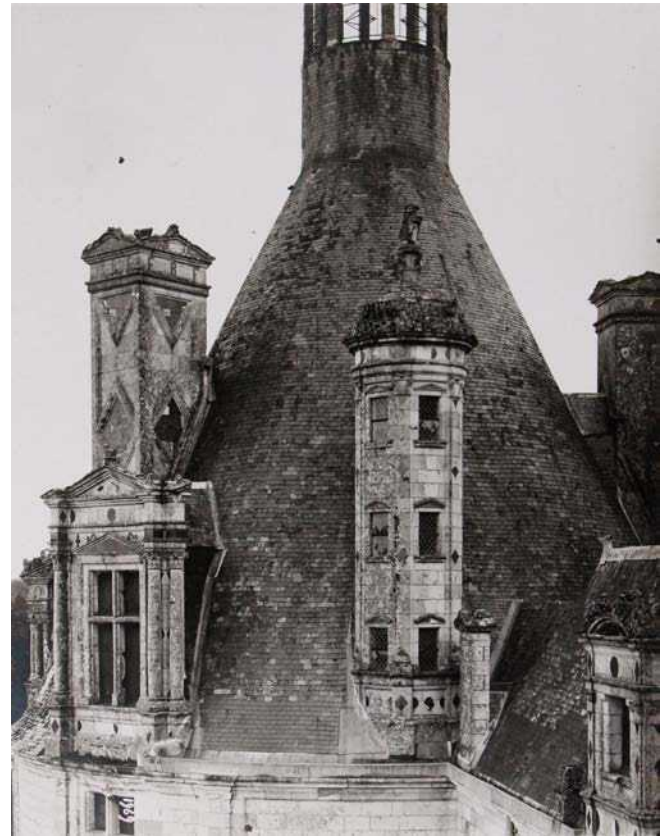
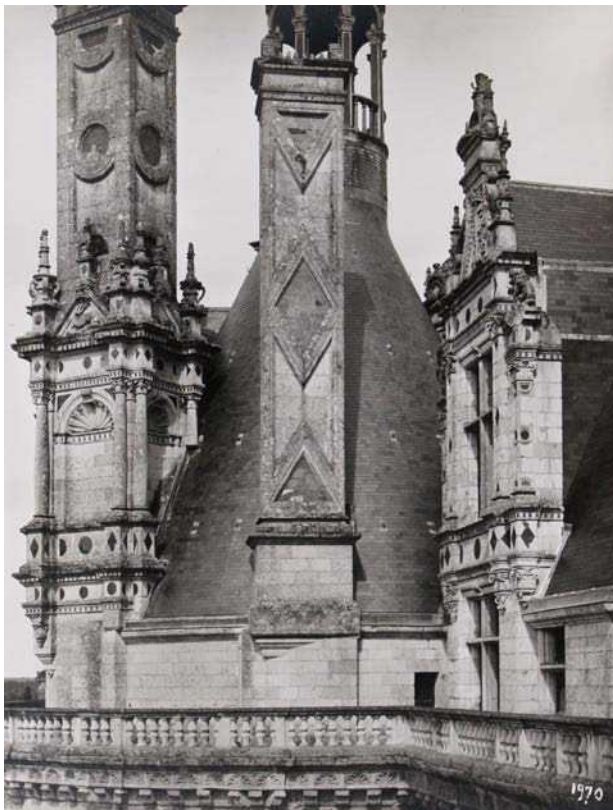
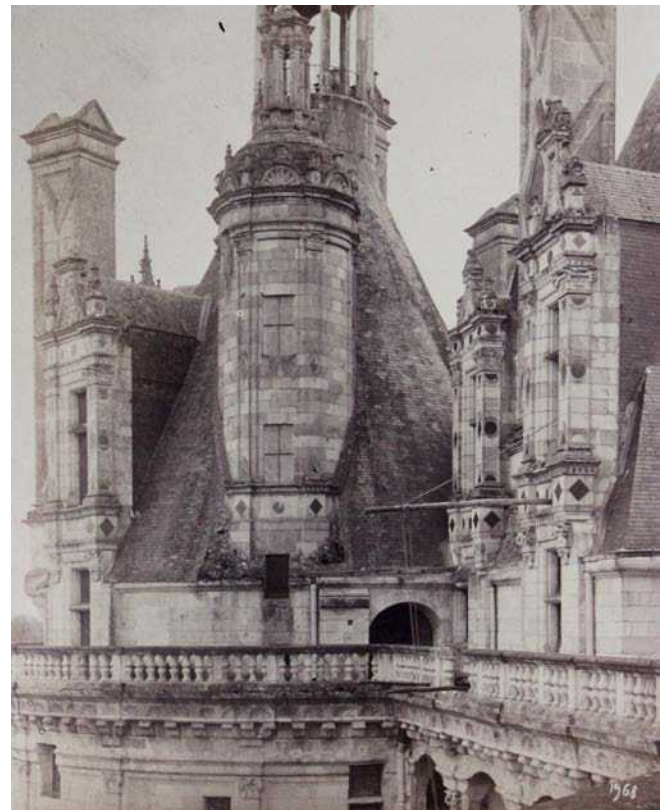
**PLANCHE 15**

Vues des combles,  
s.d. [première moitié du XXe siècle].

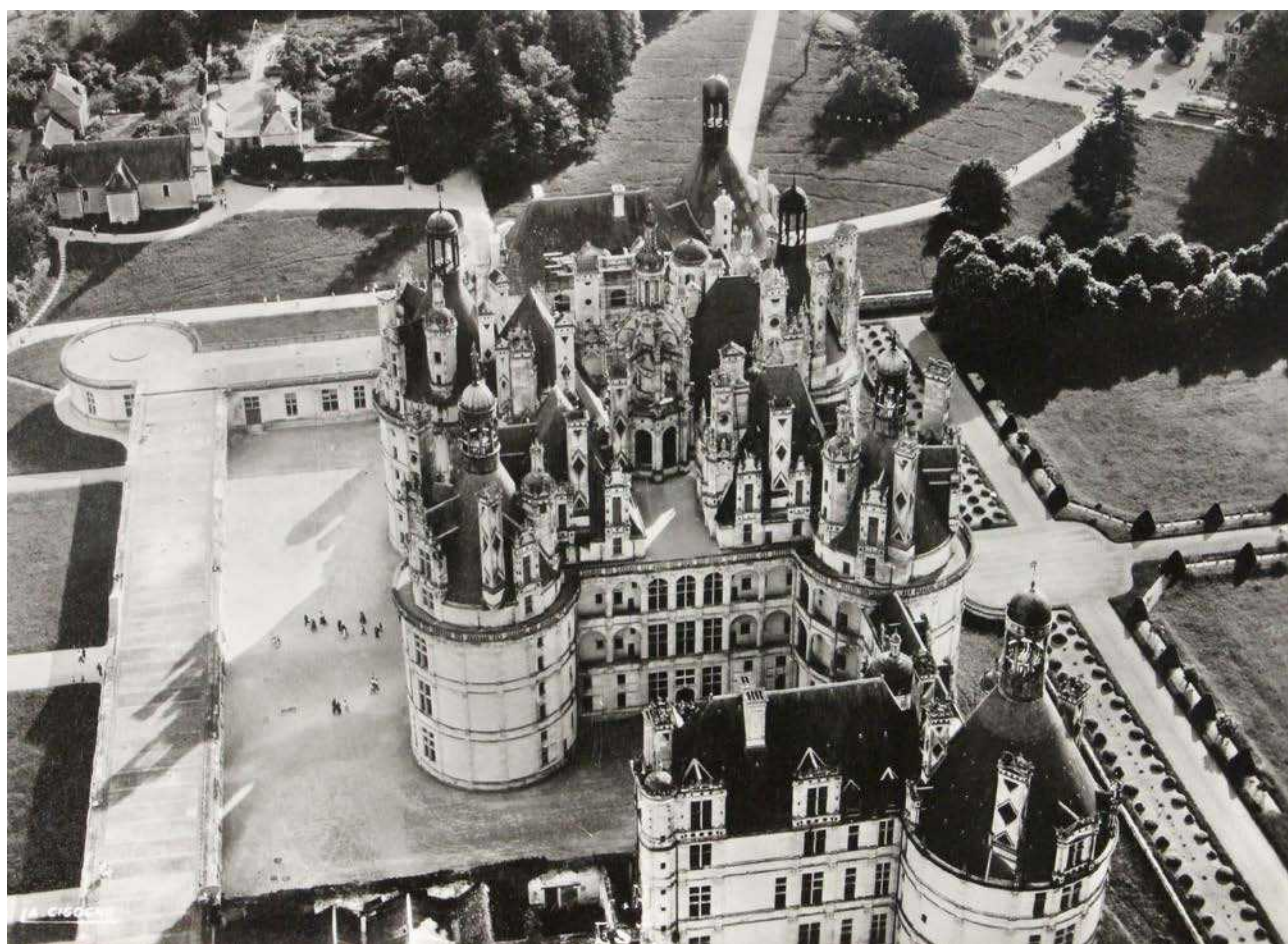
**PLANCHE 20**

La toiture de l'aile I à la suite de la tour F,  
s.d. [années 1950].  
Archives départementales du Loiret, 1004W71297 [cliché RÉA].

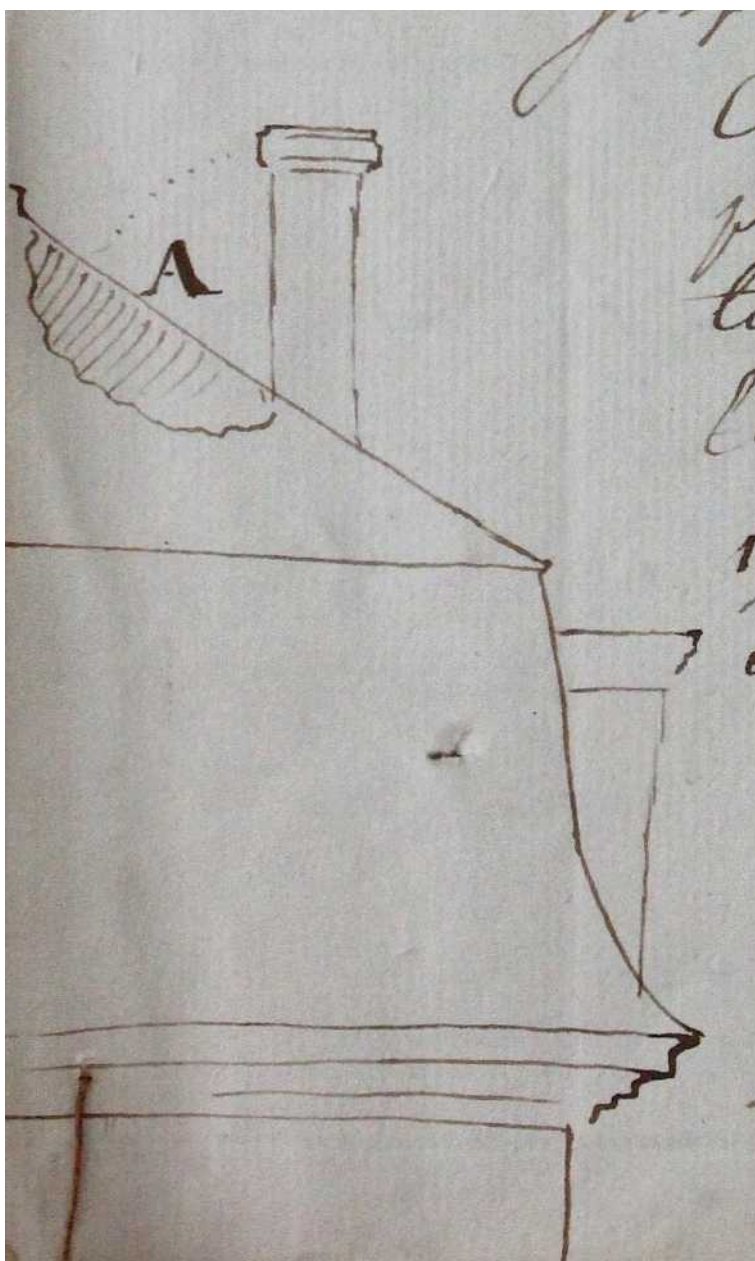
**PLANCHE 24**

René-Honoré Marie, « ci-devant inspecteur »,  
croquis « de la souche de cheminée du comble de la tour basse,  
faisant angle du côté de l'église », tombée sur la toiture,  
6 avril 1792.  
Archives départementales de Loir-et-Cher, Q291 [cliché RÉA].

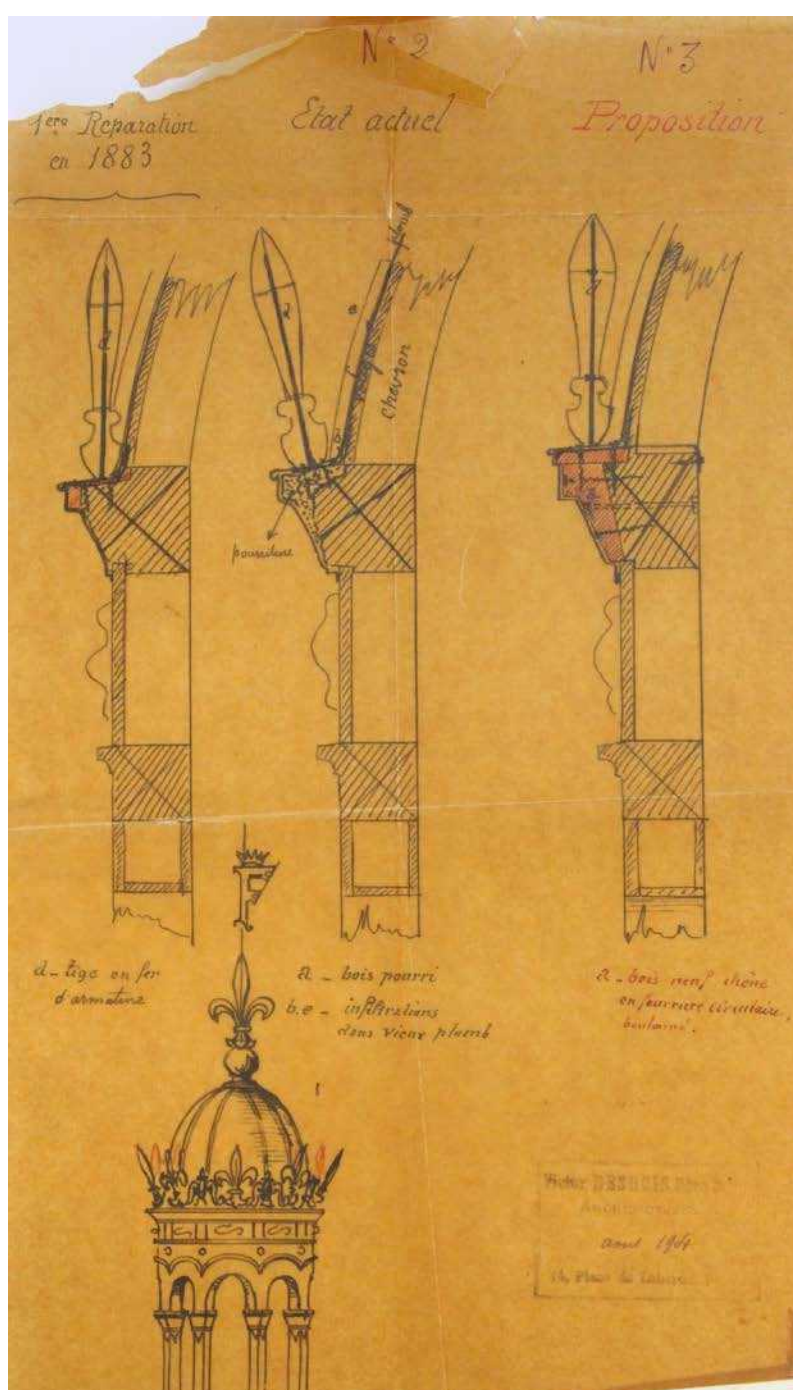
**PLANCHE 26**

Victor Desbois, architecte,  
croquis joint au courrier relatif aux réparations à effectuer  
aux fleurs de lys et flambeaux en plomb  
de la coupole de la tour François Ier (tour A),  
26 août et octobre 1904.  
Archives départementales de Loir-et-Cher, 9ETP-018 (1052)  
[clichés RÉA].

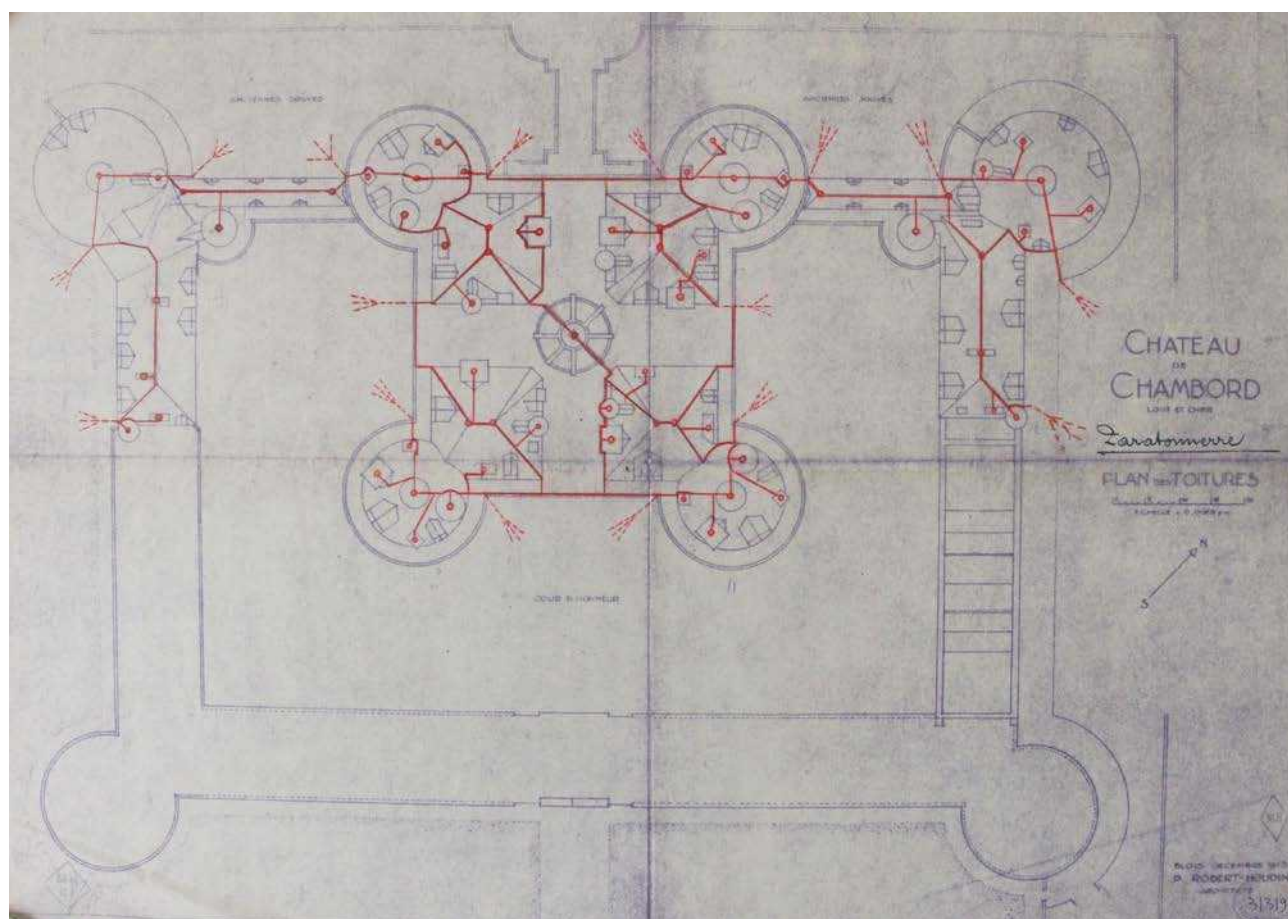
# **PLANCHE 28**

Paul Robert-Houdin, architecte,  
 « Château de Chambord. Plan des toitures. Paratonnerre »,  
 fond de plan de décembre 1945.  
 Médiathèque de l'Architecture et du Patrimoine,  
 Archives des Monuments Historiques,  
 0082-41-2005, n°31319 [cliché RÉA].

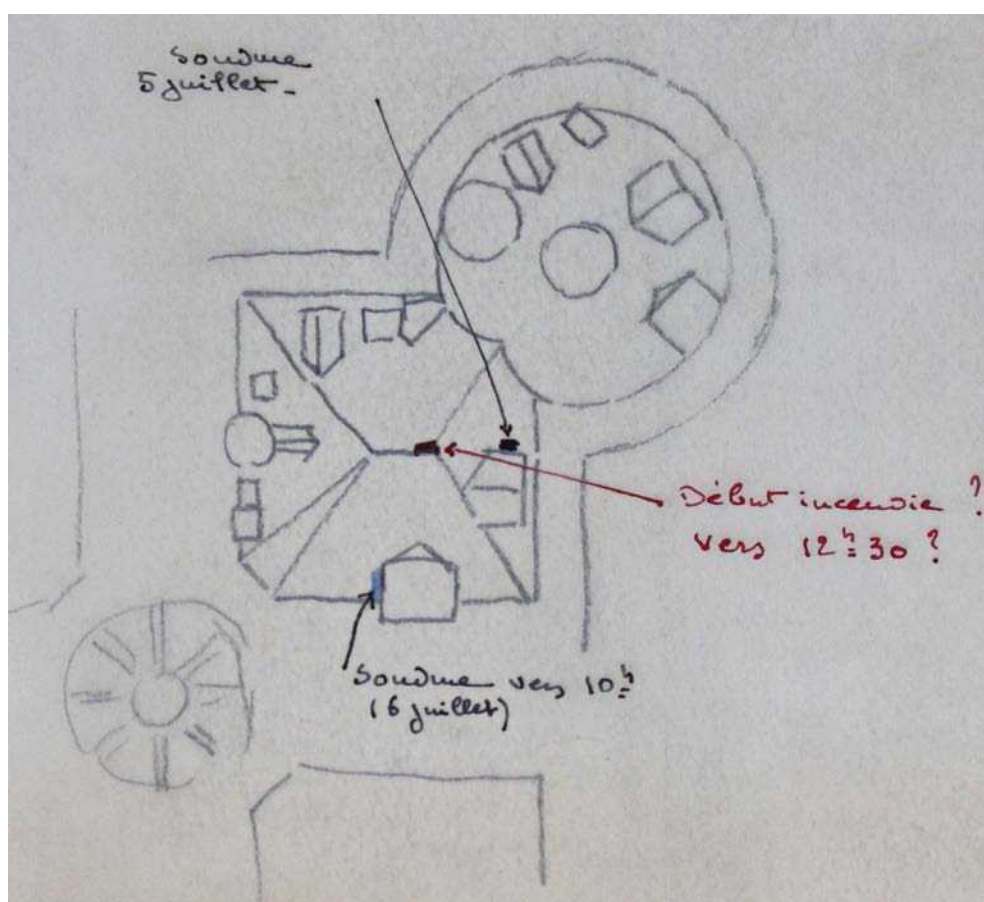
**PLANCHE 29**

Croquis de localisation  
du début de l'incendie de la tour des Cloches (C),  
le 7 juillet 1945.  
Archives départementales de Loir-et-Cher, 127J37 [clichés RÉA].

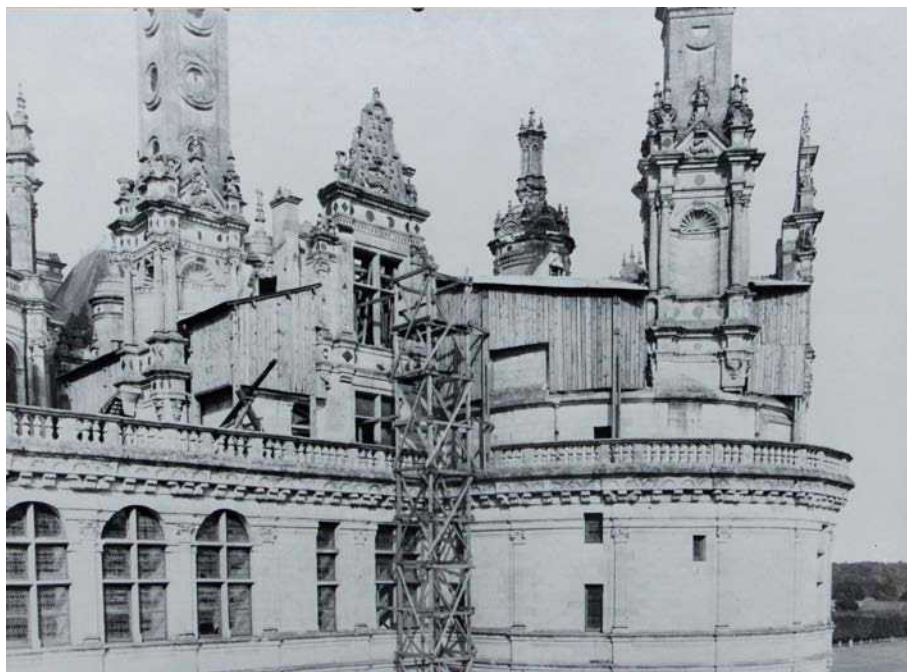
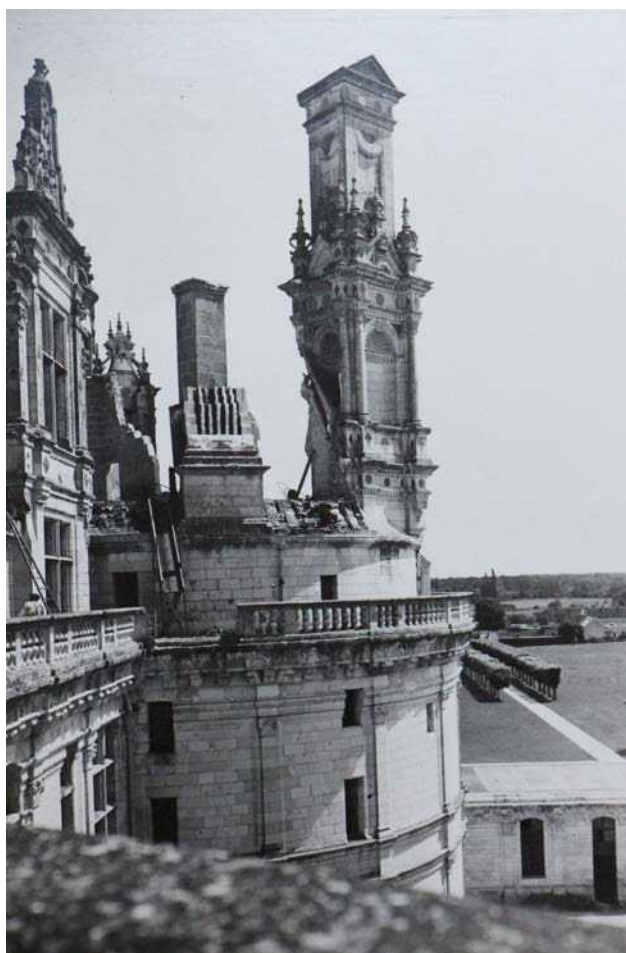
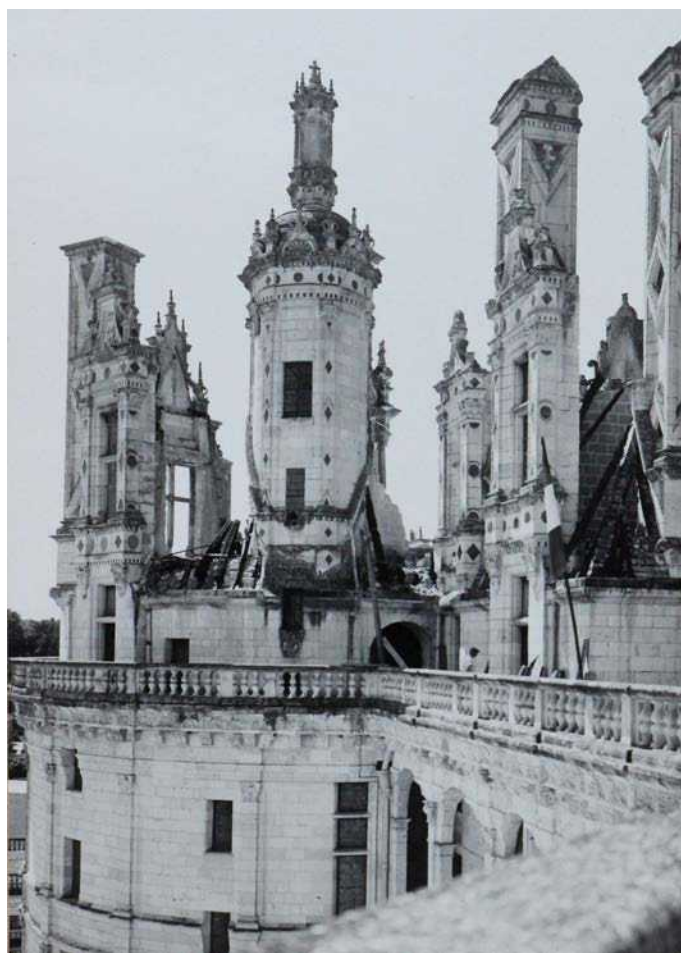
# **PLANCHE 30**

Photographies de la tour des Cloches (C)  
 au lendemain de l'incendie  
 et après la mise en place d'une toiture de protection,  
 1945.  
 Médiathèque de l'Architecture et du Patrimoine,  
 Photothèque, 0084-041-3004 [clichés RÉA].

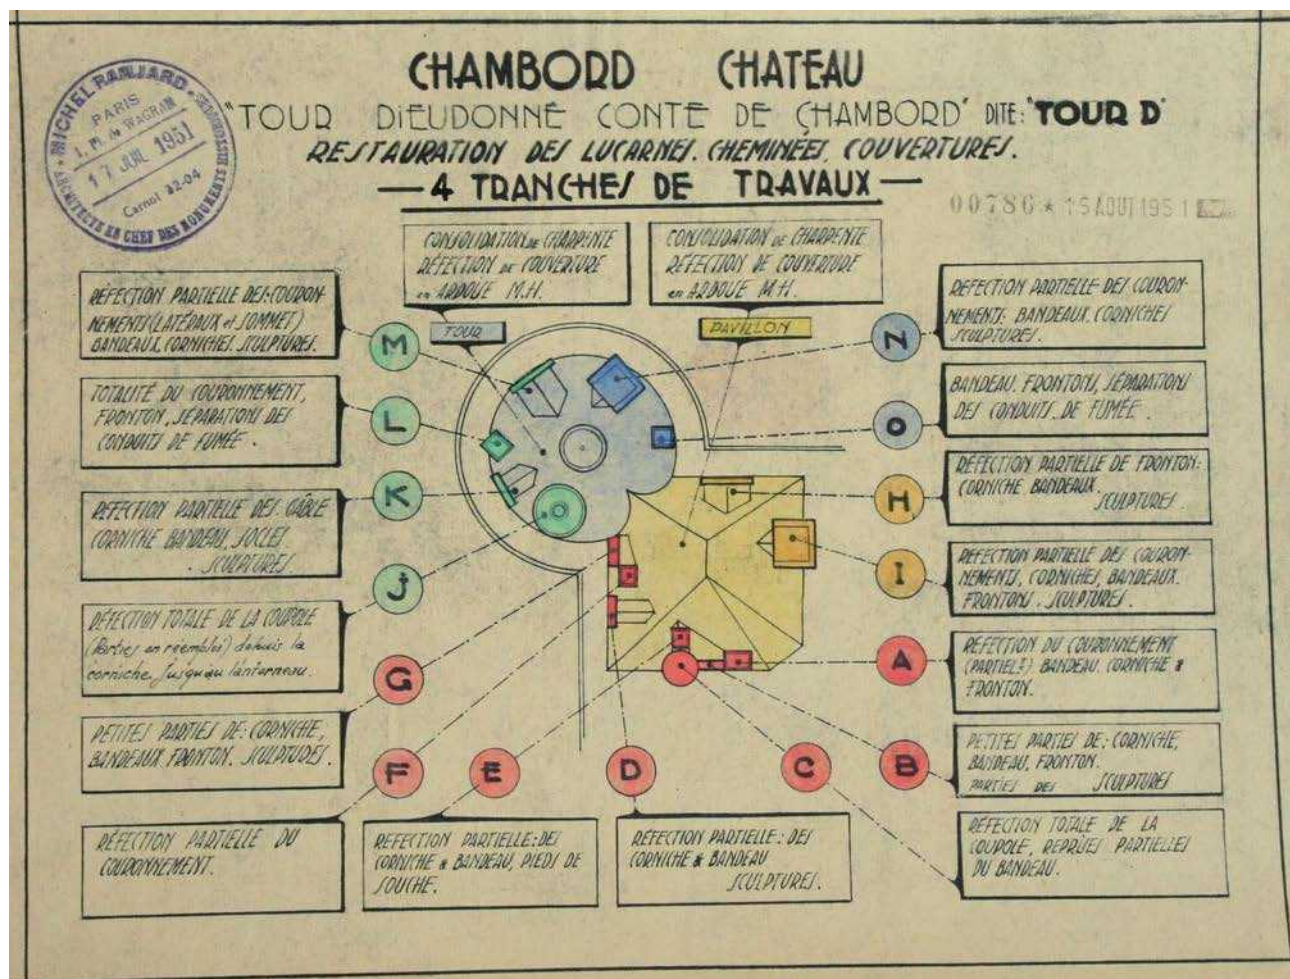
PLANCHE 31

Michel Ranjard, Architecte en Chef des Monuments Historiques,  
 « Tour Dieudonné et pavillon attenant dite tour D.  
 Plan des couvertures »,  
 la tour D,  
 s.d. [vers 1951].  
 Médiathèque de l'Architecture et du Patrimoine,  
 Archives des Monuments Historiques, 82-41-2005, n°31331  
 [cliché RÉA].

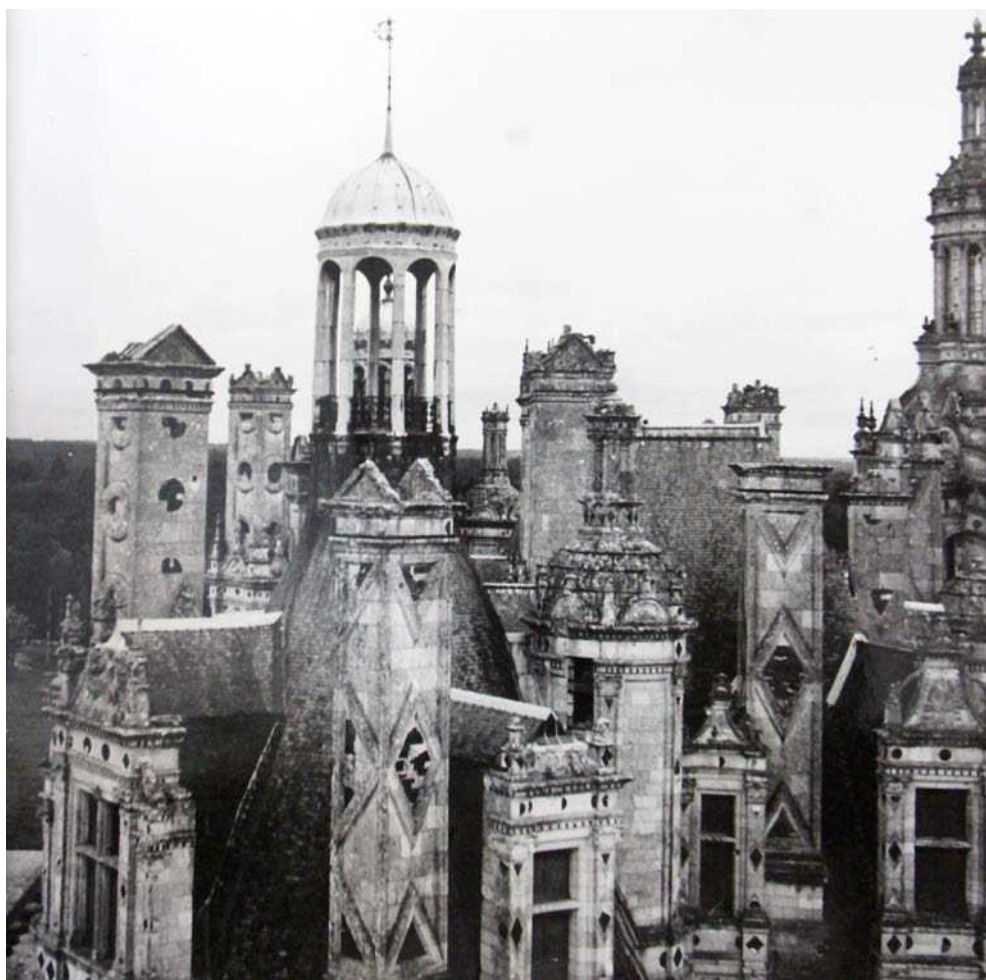
**PLANCHE 32**

Michel Ranjard, Architecte en Chef des Monuments Historiques,  
« Tour Dieudonné, comte de Chambord, dite tour D.  
Couvertures. État actuel »,  
la tour D,  
mai 1951.  
Médiathèque de l'Architecture et du Patrimoine,  
Archives des Monuments Historiques, 0084-041-4004 [clichés RÉA].

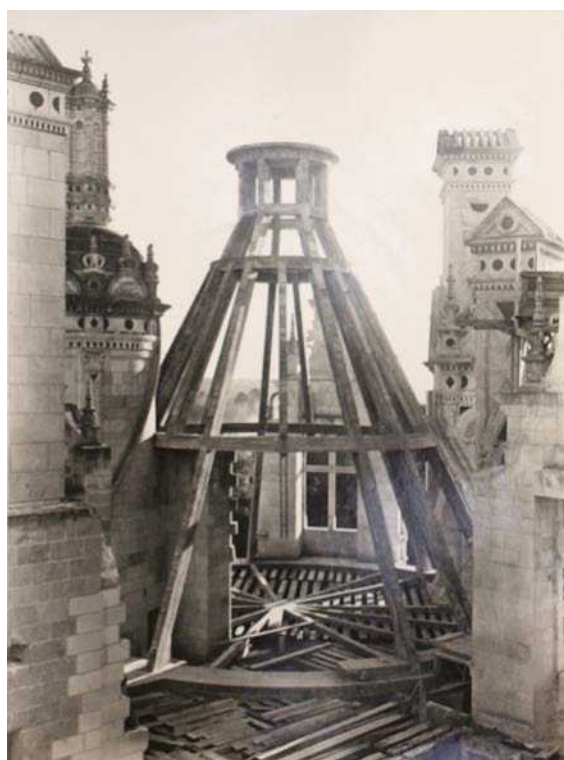
**PLANCHE 33**

Michel Ranjard, Architecte en Chef des Monuments Historiques,  
« Chambord. Château.

Tour Dieudonné, comte de Chambord dite Tour D.  
Restauration des lucarnes, cheminées, couvertures.  
4 tranches de travaux », 17 juillet 1951.

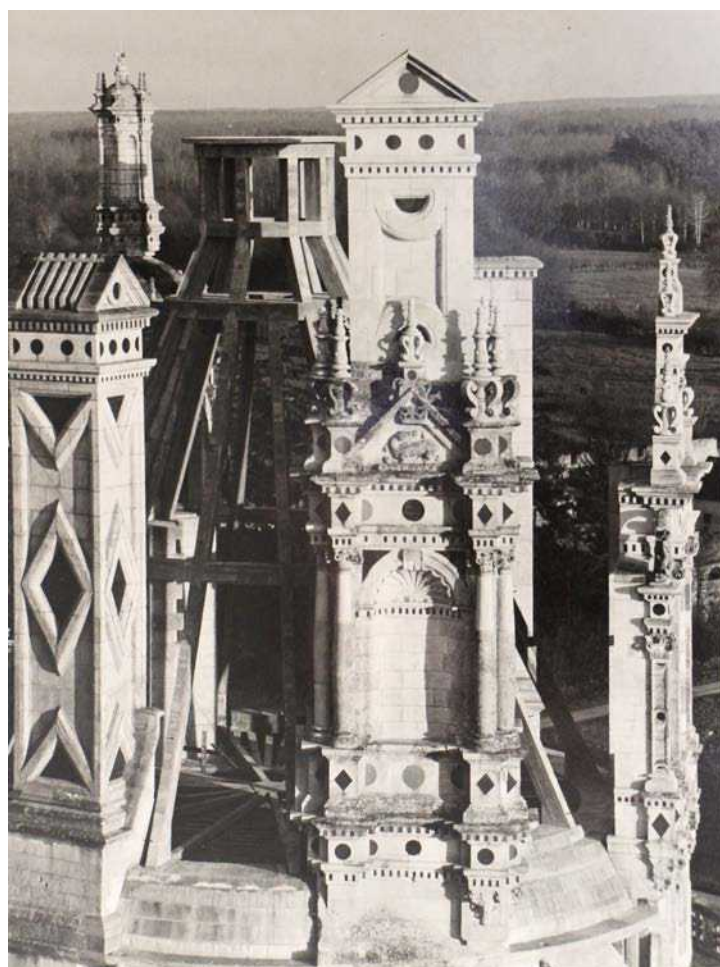
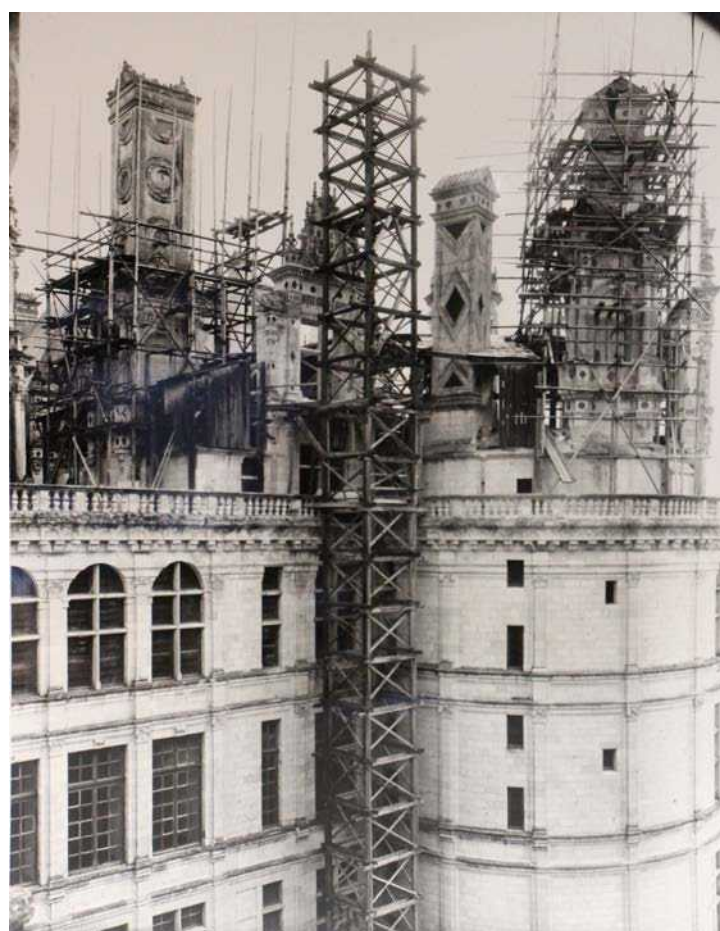
# **PLANCHE 34**

**a-** Paul Renvoizé, entreprise Lefèvre & Cie, le chantier de reconstruction de la toiture de la tour C détruite par l'incendie de 1945, 18 juillet 1950.

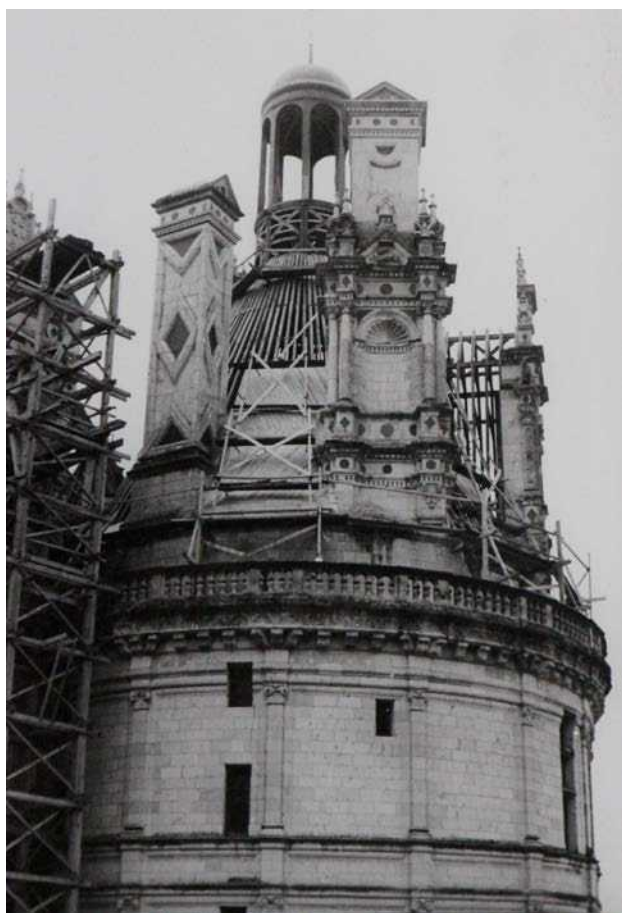
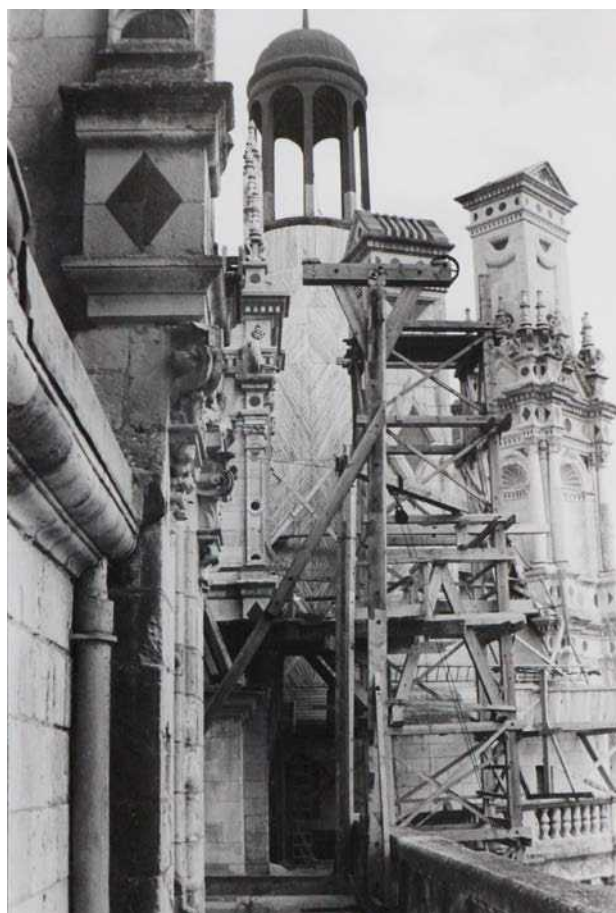
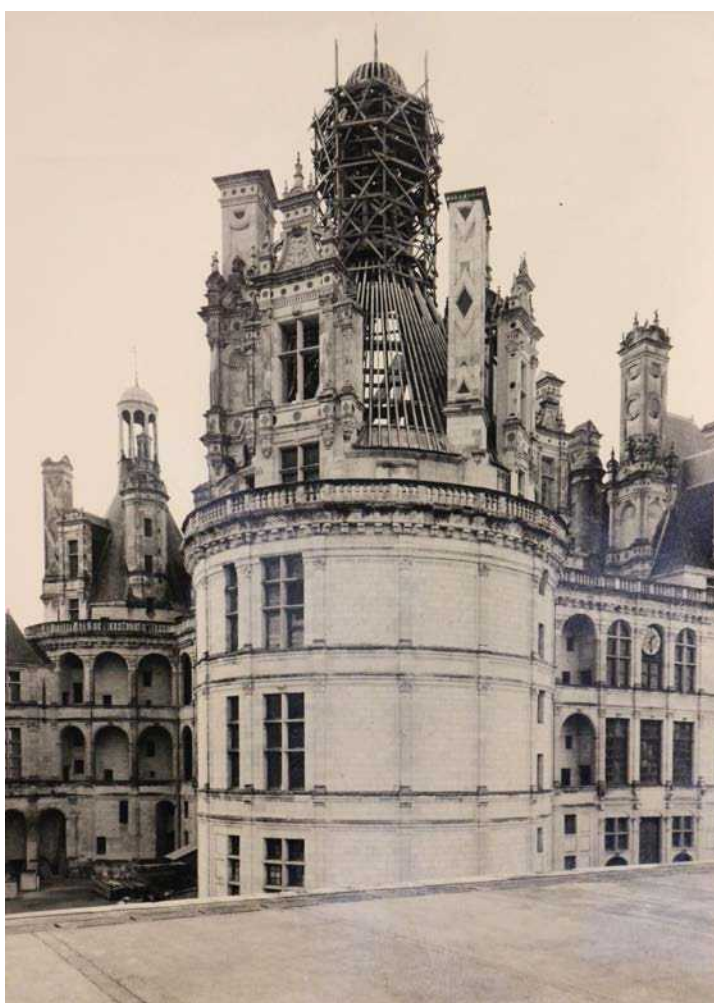
**PLANCHE 35**

**a-** Paul Renvoizé, entreprise Lefèvre & Cie,  
le chantier de reconstruction de la toiture  
de la tour C détruite par l'incendie de 1945,  
s.d. [vers 1951].

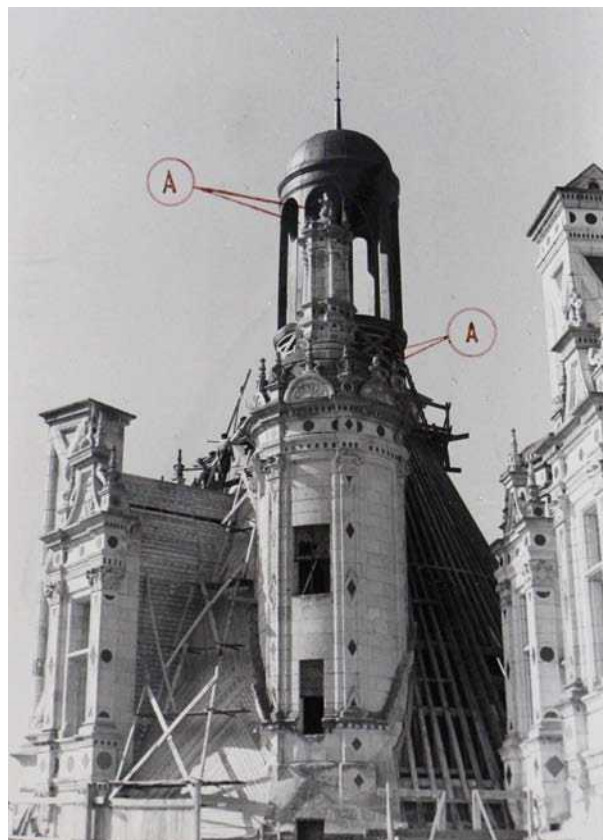
## PLANCHE 36

Michel Ranjard, Architecte en Chef des Monuments Historiques,  
le chantier de reconstruction de la toiture  
de la tour C détruite par l'incendie de 1945,  
s.d. [1951].  
Institut Français d'Architecture, 186Ifa1-503-4 [clichés RÉA].

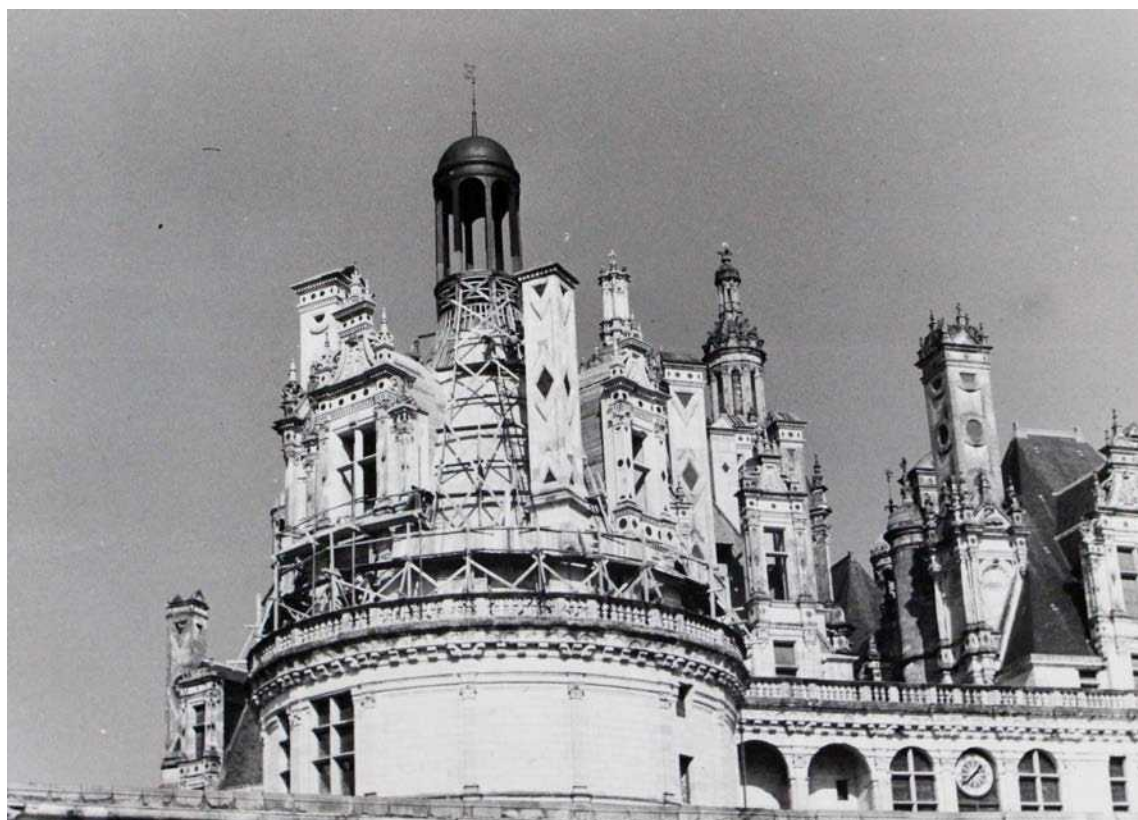
**PLANCHE 37**

Michel Ranjard, Architecte en Chef des Monuments Historiques,  
« La tour H et le lanternon de l'escalier »,  
la tour C,  
29 mai 1953.  
Médiathèque de l'Architecture et du Patrimoine,  
Archives des Monuments Historiques, 0084-041-4004 [clichés RÉA].
