CHÂTEAU  
DE CHAMBORD

*Couvertures*

# ÉTUDE HISTORIQUE ET DOCUMENTAIRE

**RAPPORT**

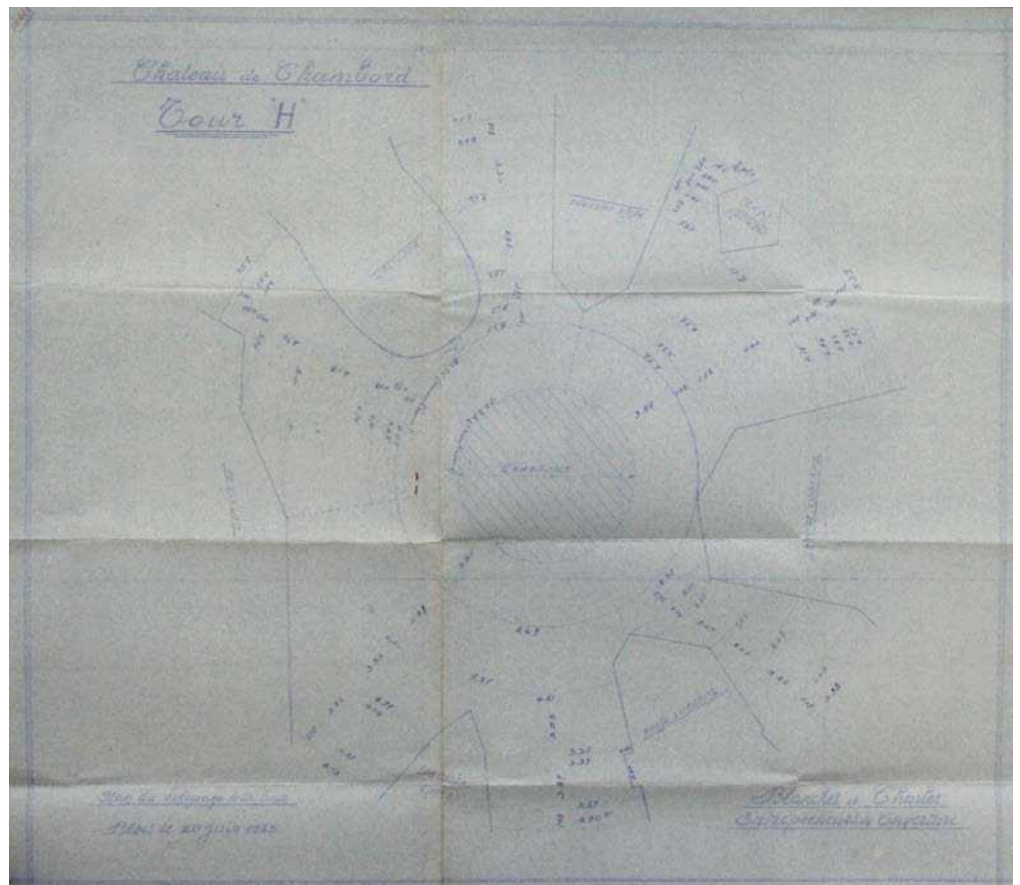
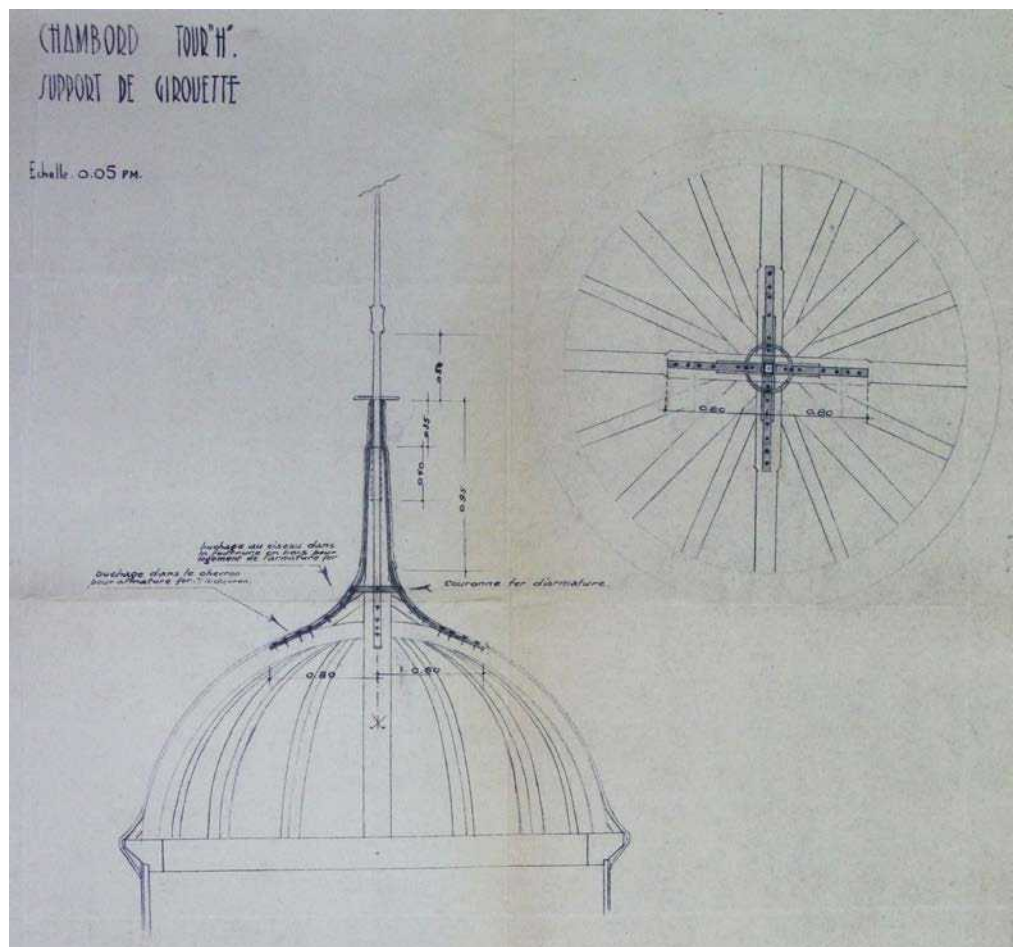
**PLANCHE 38**

**a-** « Chambord, tour H.  
Support de la girouette »,  
1952.

**b-** Entreprise Blanchet & Charles,  
entrepreneurs de couverture,  
« Château de Chambord. Tour "H".  
Plan de voligeage de la tour »,  
la tour C,  
20 juin 1953.

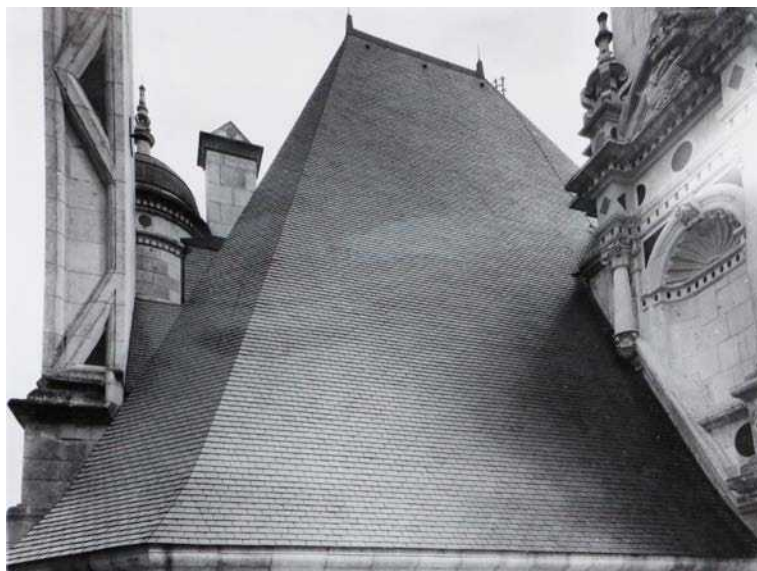
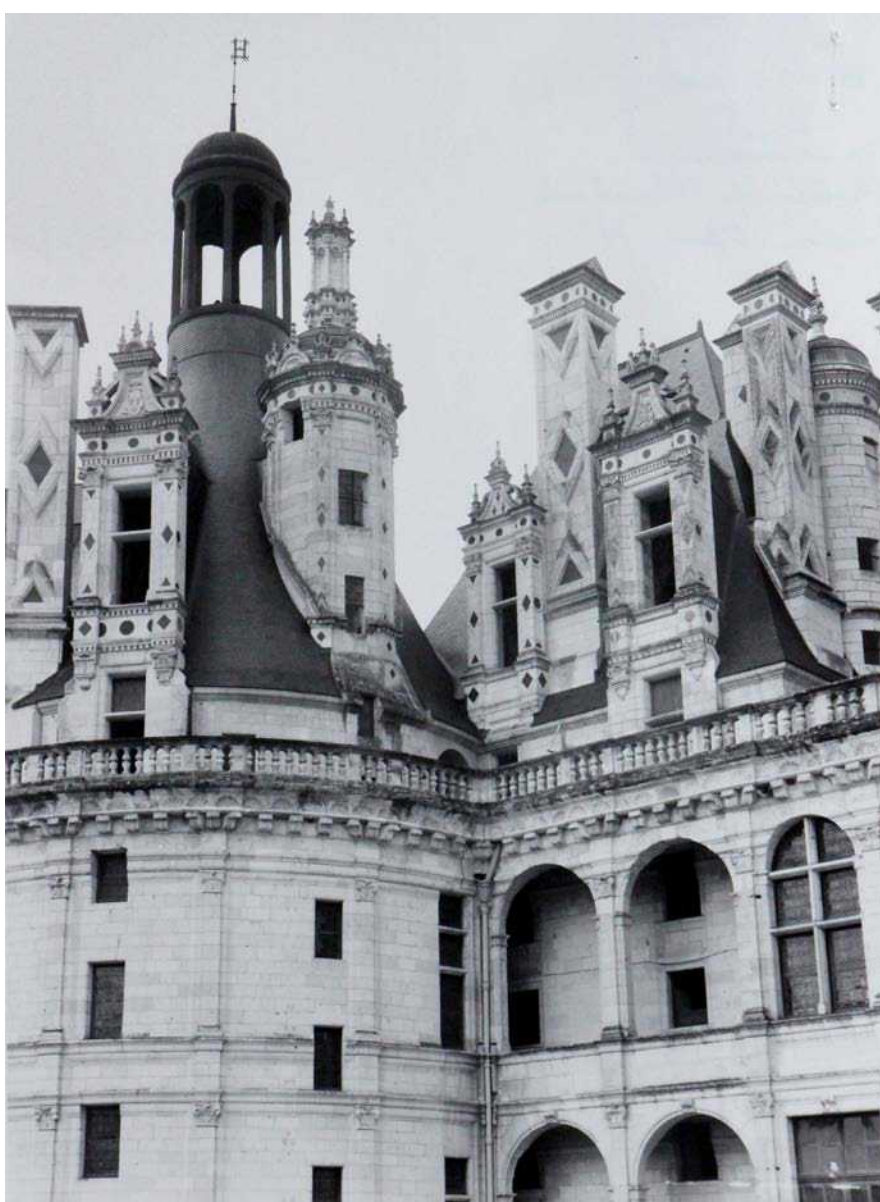
**PLANCHE 39**

Paul Renvoizé, entreprise Lefèvre & Cie,  
le chantier de la tour et du pavillon C,  
22 décembre 1953.  
Archives départementales du Loiret, 1004W71297 [clichés RÉA].

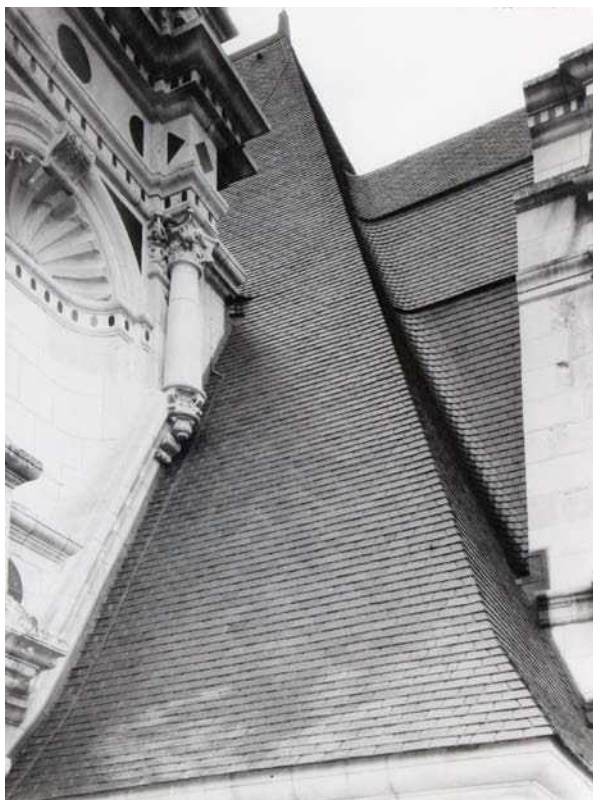
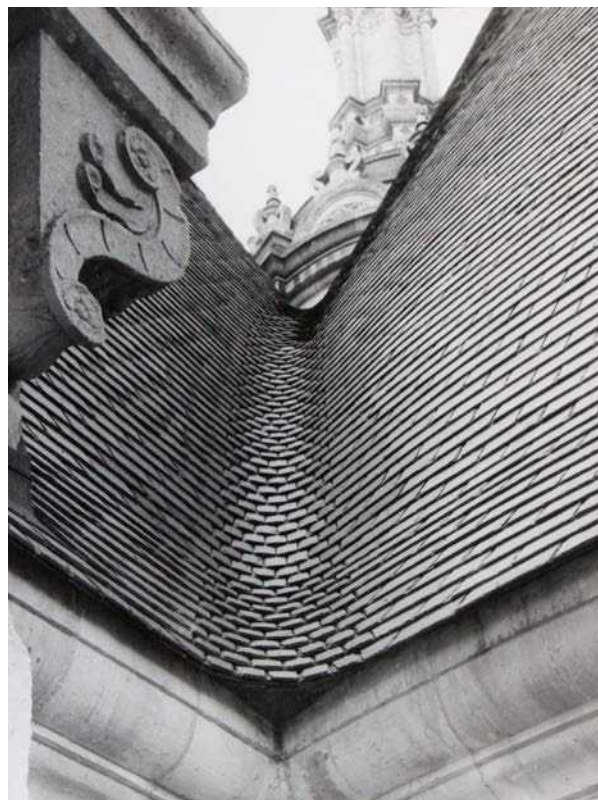
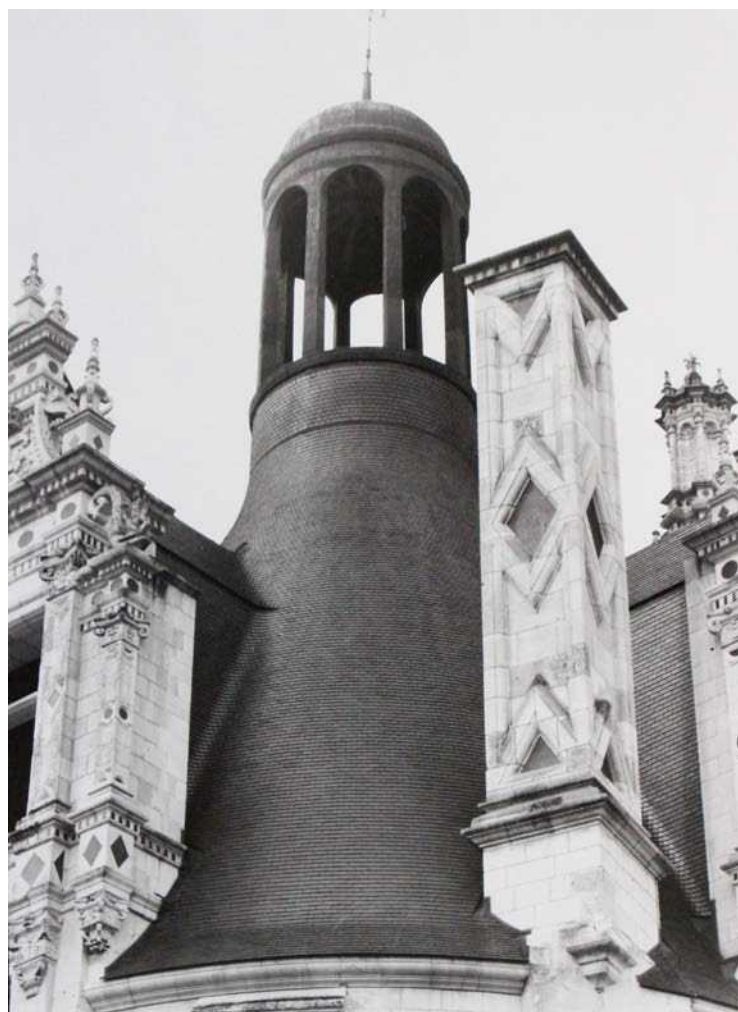
**PLANCHE 40**

Michel Ranjard, Architecte en Chef des Monuments Historiques,  
la toiture de la tour et du pavillon C après leur reconstruction,  
s.d. [vers 1955].  
Médiathèque de l'Architecture et du Patrimoine,  
Archives des Monuments Historiques, 0084-041-4004  
[clichés RÉA].

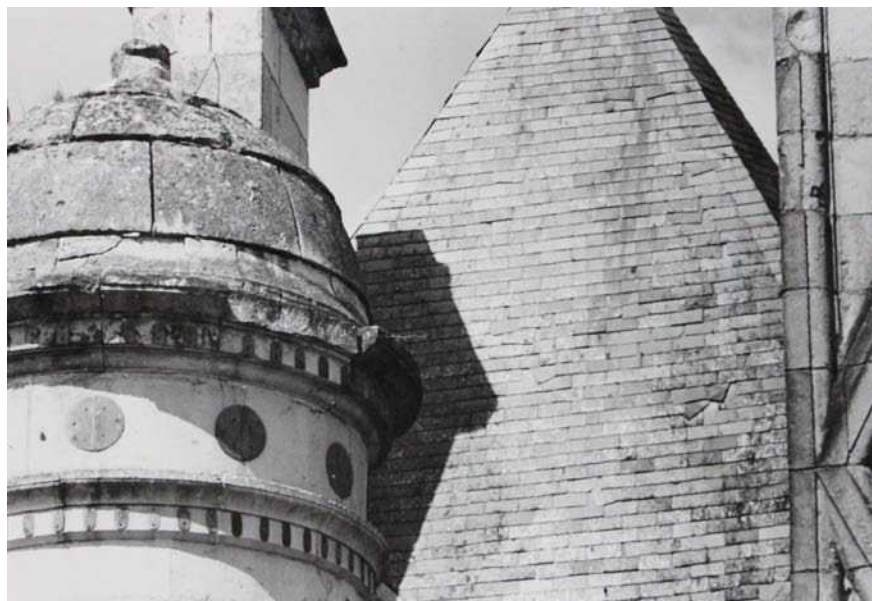
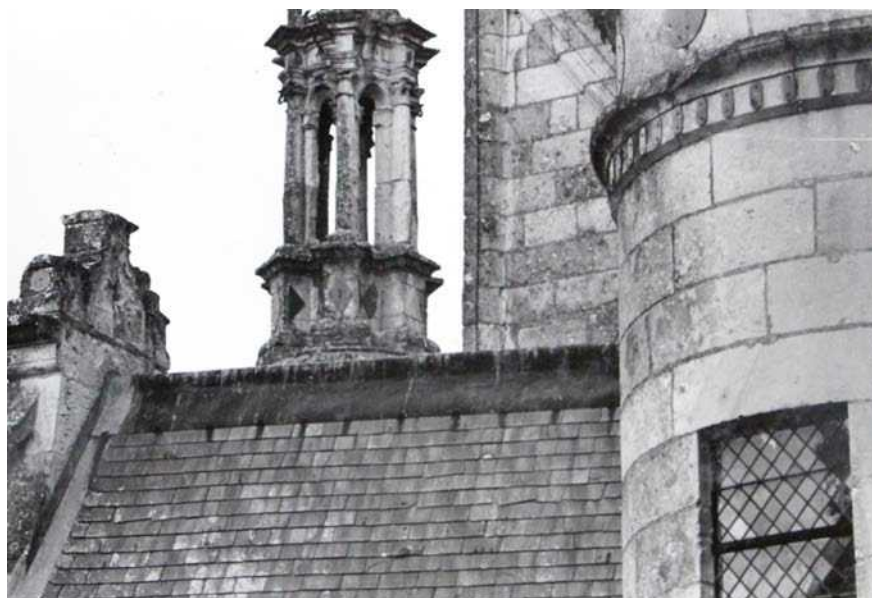
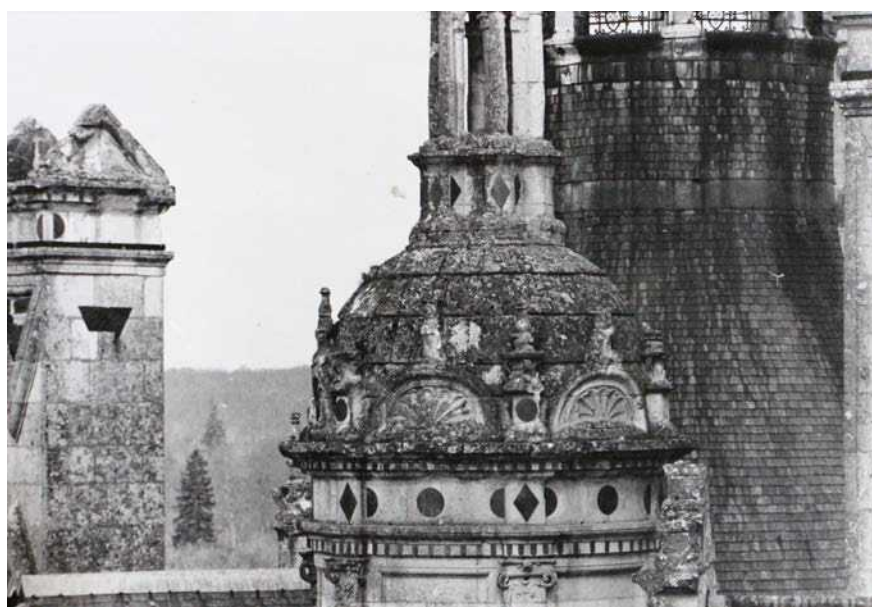
**PLANCHE 41**

Michel Ranjard, Architecte en Chef des Monuments Historiques,  
la toiture de la tour C après sa reconstruction,  
s.d. [vers 1955].  
Médiathèque de l'Architecture et du Patrimoine,  
Archives des Monuments Historiques, 0084-041-4004 [clichés RÉA].

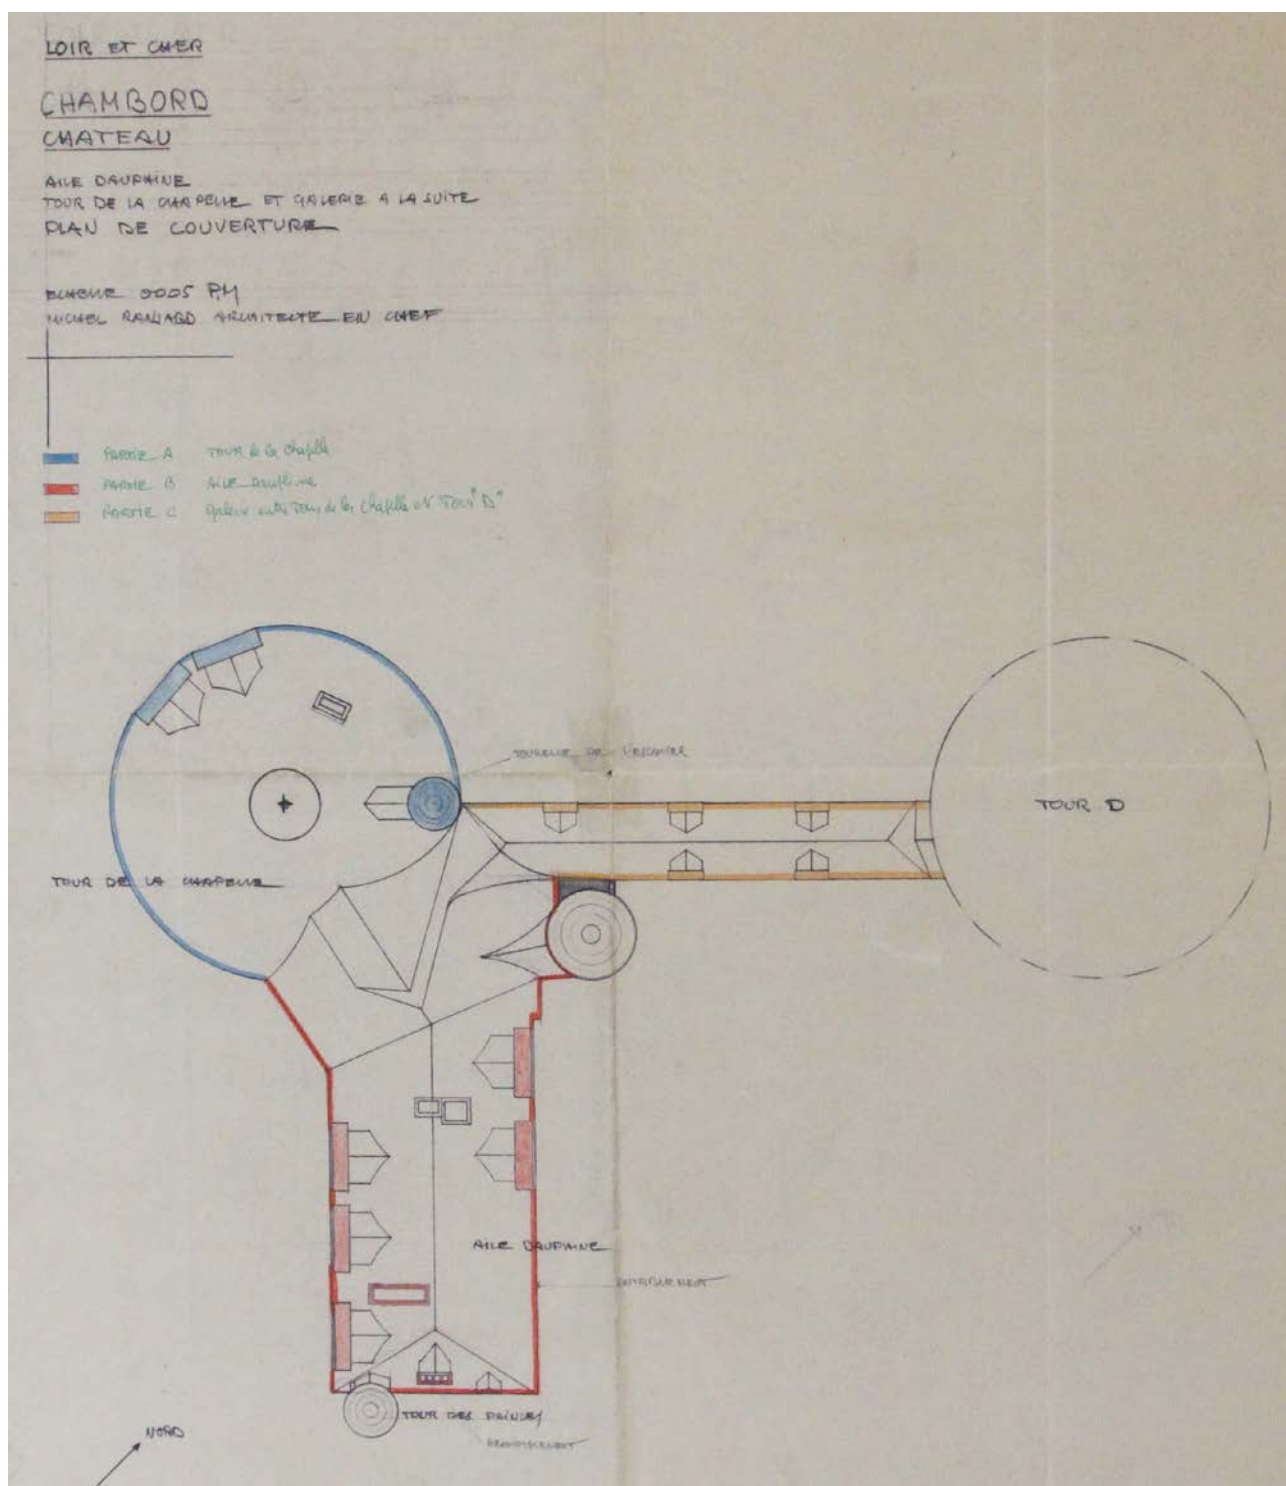
**PLANCHE 43**

Michel Ranjard, Architecte en Chef des Monuments Historiques,  
« Aile Dauphine. Tour de la chapelle et galerie à la suite.  
Plan des couvertures »,  
la tour H,  
s.d. [vers 1957].  
Médiathèque de l'Architecture et du Patrimoine,  
Archives des Monuments Historiques, 82-41-2005, n°31325  
[cliché RÉA].

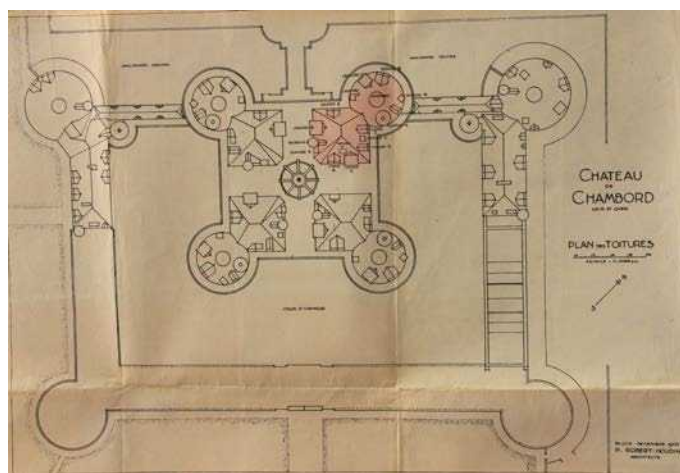
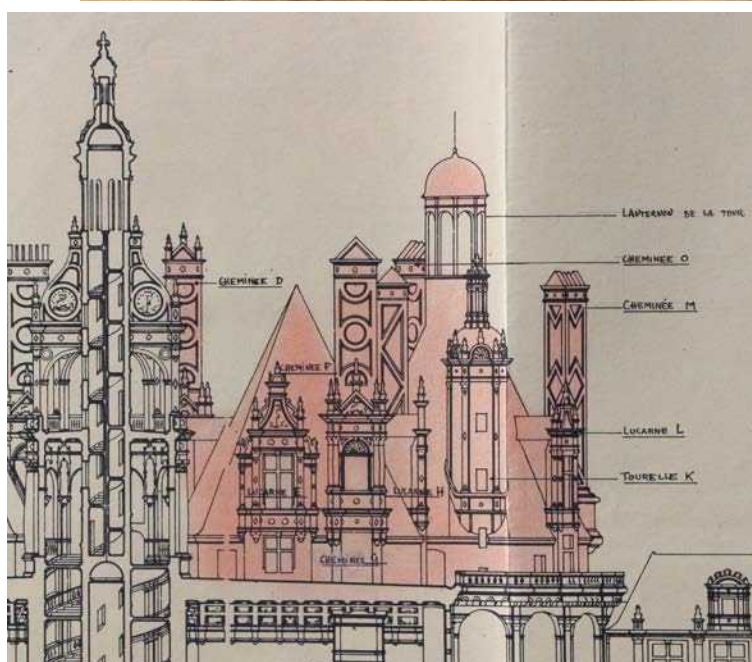
#### PLANCHE 44

Michel Ranjard,  
Architecte en Chef des Monuments Historiques,  
restauration de la tour de la chapelle (H)  
et de l'aile Dauphine ou Henri II (O),  
1957.  
Médiathèque de l'Architecture et du Patrimoine,  
Archives des Monuments Historiques, 0084-041-4004  
[clichés RÉA].

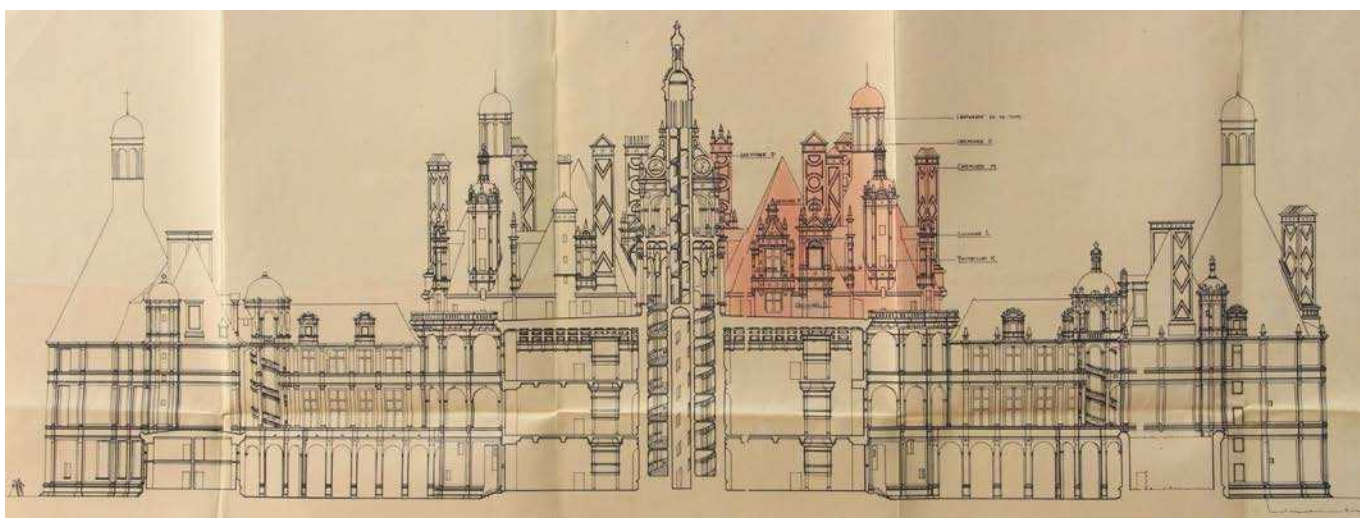
**PLANCHE 45**

Paul Robert-Houdin, architecte,  
 « Château de Chambord »,  
 fond de plan de décembre 1945,  
 devis des travaux de restauration de la toiture de la tour A,  
 mars 1959.  
**a-** « Plan des toitures ».  
**b-** « Restauration de la tour François Ier. Coupe longitudinale ».  
 Archives départementales du Loiret, 1004W71308B [clichés RÉA].

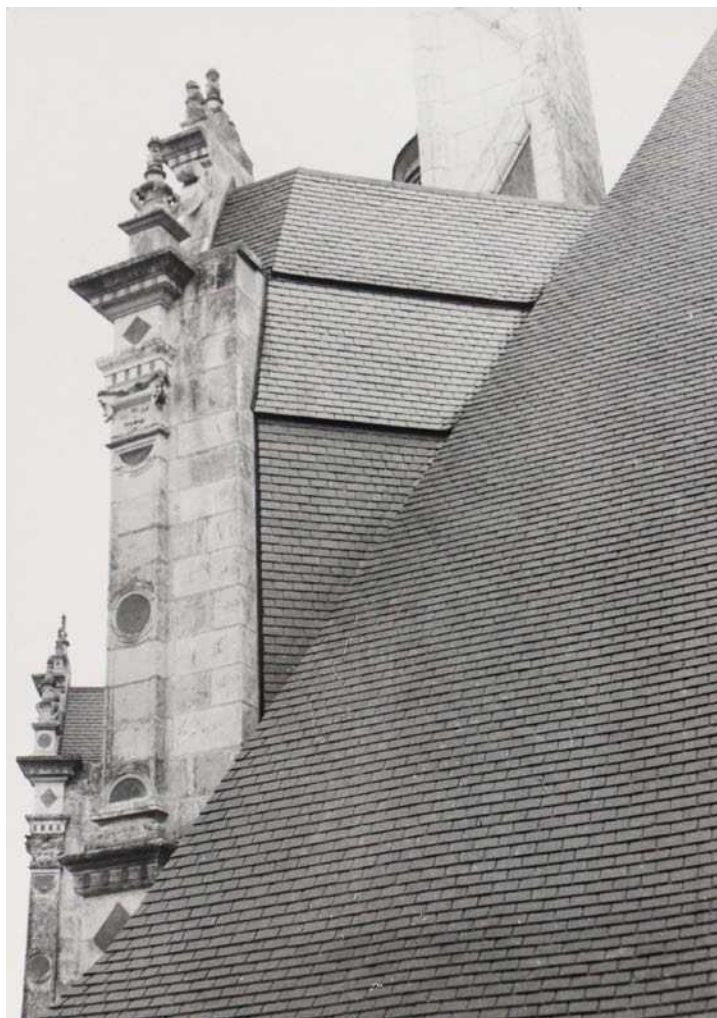
**PLANCHE 46**

Michel Ranjard, Architecte en Chef des Monuments Historiques,  
« Lucarne pavillon F », (tour A),  
s.d. [vers 1959].  
Médiathèque de l'Architecture et du Patrimoine,  
Archives des Monuments Historiques, 1989-012-10 [clichés RÉA].

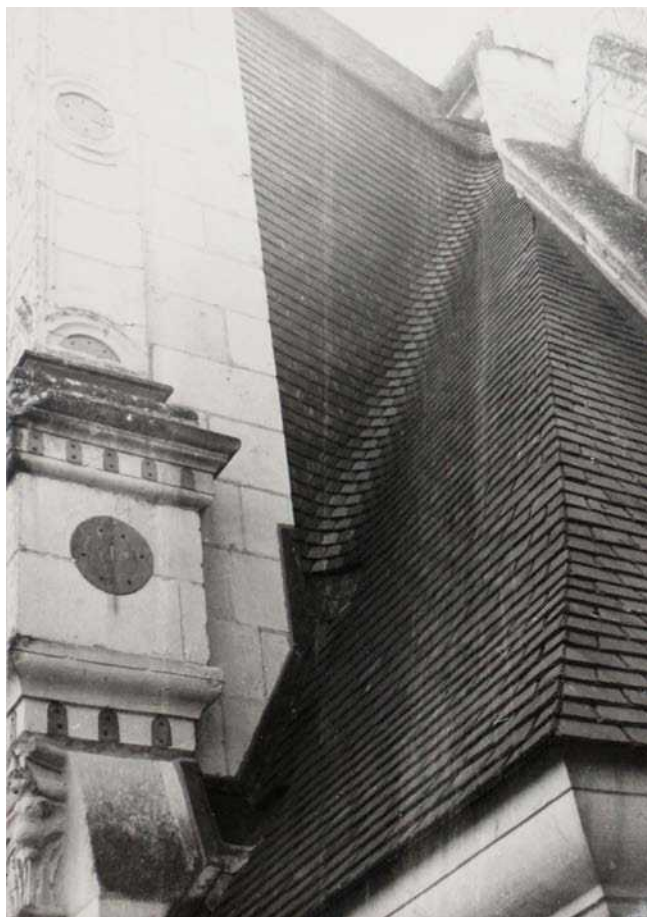
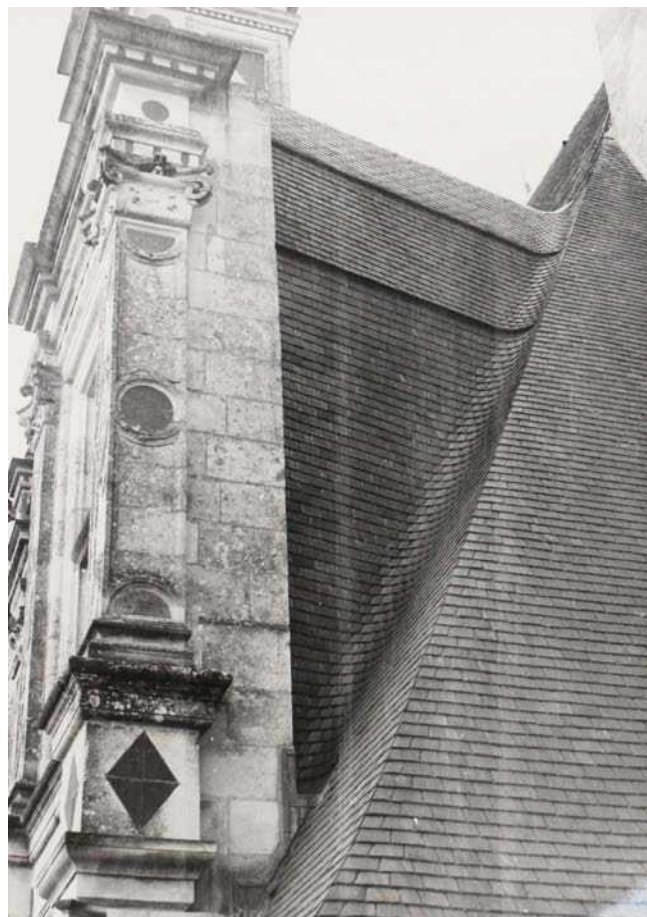
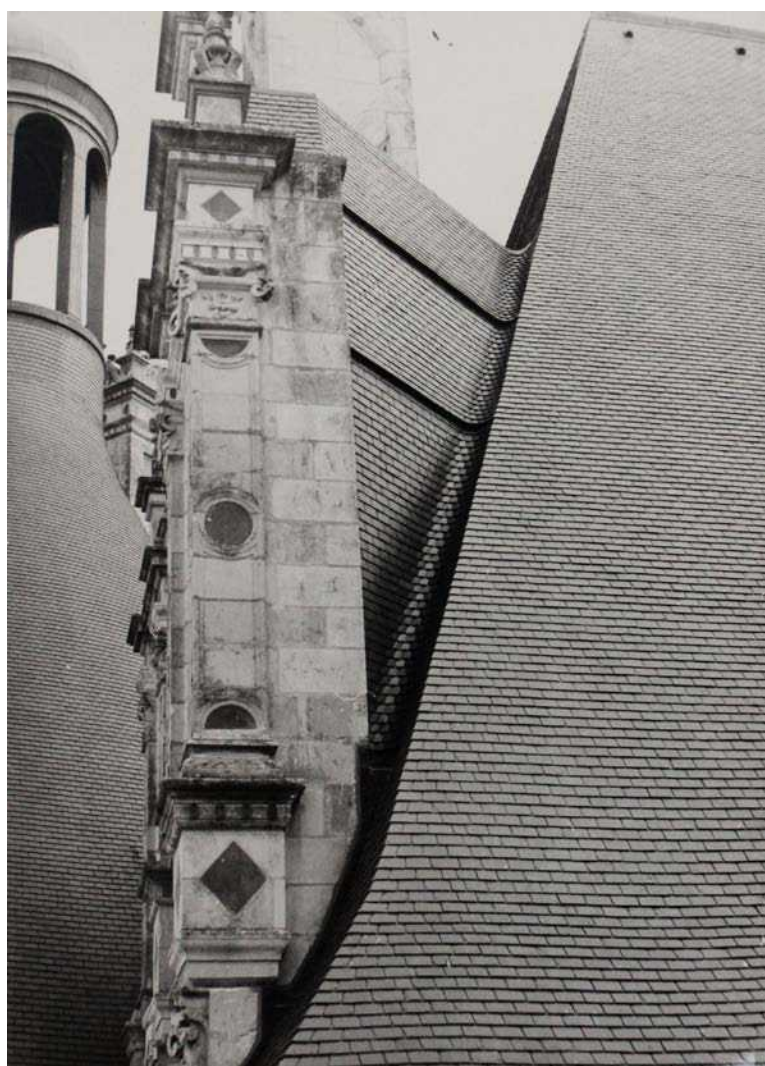
# **PLANCHE 47**

Michel Ranjard,  
Architecte en Chef des Monuments Historiques,  
s.d. [vers 1959].  
**a-** & **b-** « Lucarne pavillon CD » (tour B).  
**c-** « Lucarne pavillon H » (tour C).  
Médiathèque de l'Architecture et du Patrimoine,  
Archives des Monuments Historiques, 1989-012-10  
[clichés RÉA].

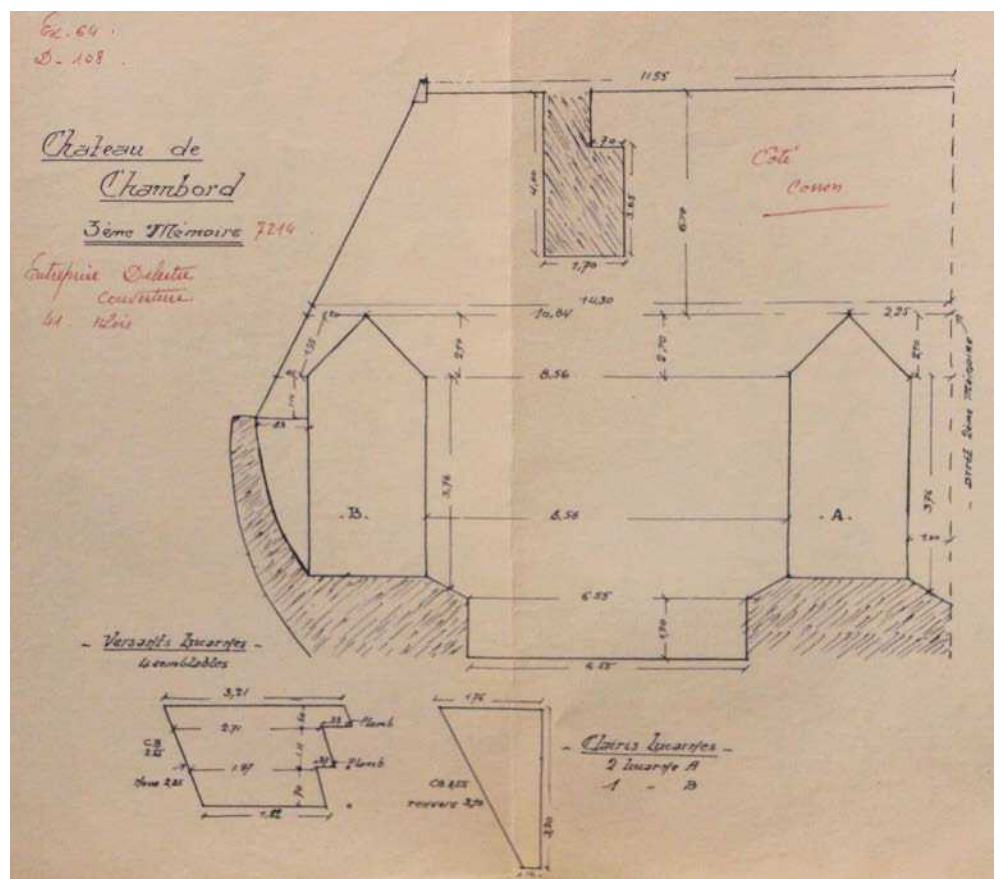
b  
a**PLANCHE 49**

Entreprise Blanchet & Delestre,  
« Château de Chambord. Pavillon François Ier. Ex. 64 »,  
s.d. [1964-1966].

b- « 2e mémoire ».
