Fin des travaux en juin 2024

Restauration des douves des jardins à la française

Présentation des travaux

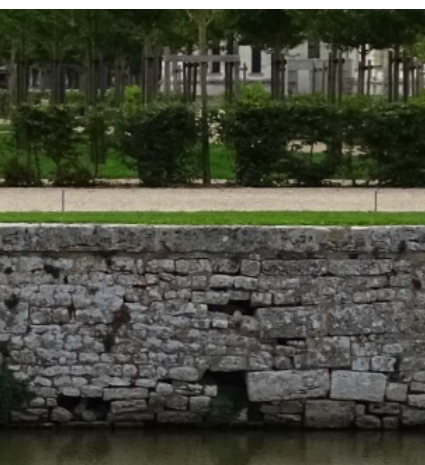
Mur E : maçonnerie désolidarisée et menaçant de ruine

Pour mener à bien ce projet d'étude et de restauration, une partie du Cosson a été asséchée à l'été 2023 pour faciliter le travail d'inspection des spécialistes. À ce jour les études de diagnostic se poursuivent et seront terminées au premier trimestre 2024, s'en suivra le travail de définition d'une méthodologie d'intervention pour mener à son terme la restauration et le confortement des murs E et F afin de stabiliser les désordres de fondation et de poussée des terres.

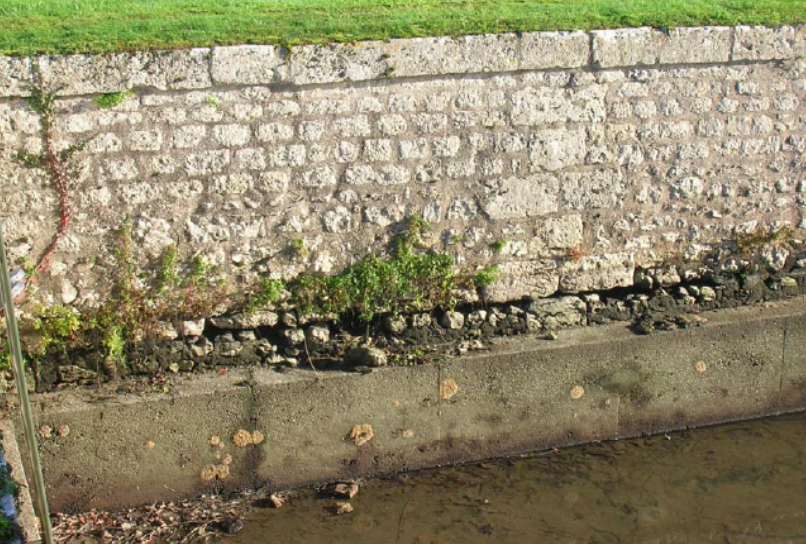
Mur E : maçonnerie désolidarisée et menaçant de ruine

Dans les années 1980-1990, le complexe de fondation des murs de A à H avait été repris, solidifié et conforté avec des longrines (poutrelles) en béton, à l'exception des murs E et F.
